旧加古川図書館の耐震診断結果について

令和3年11月より実施してきた旧加古川図書館の耐震診断結果が判明しました。

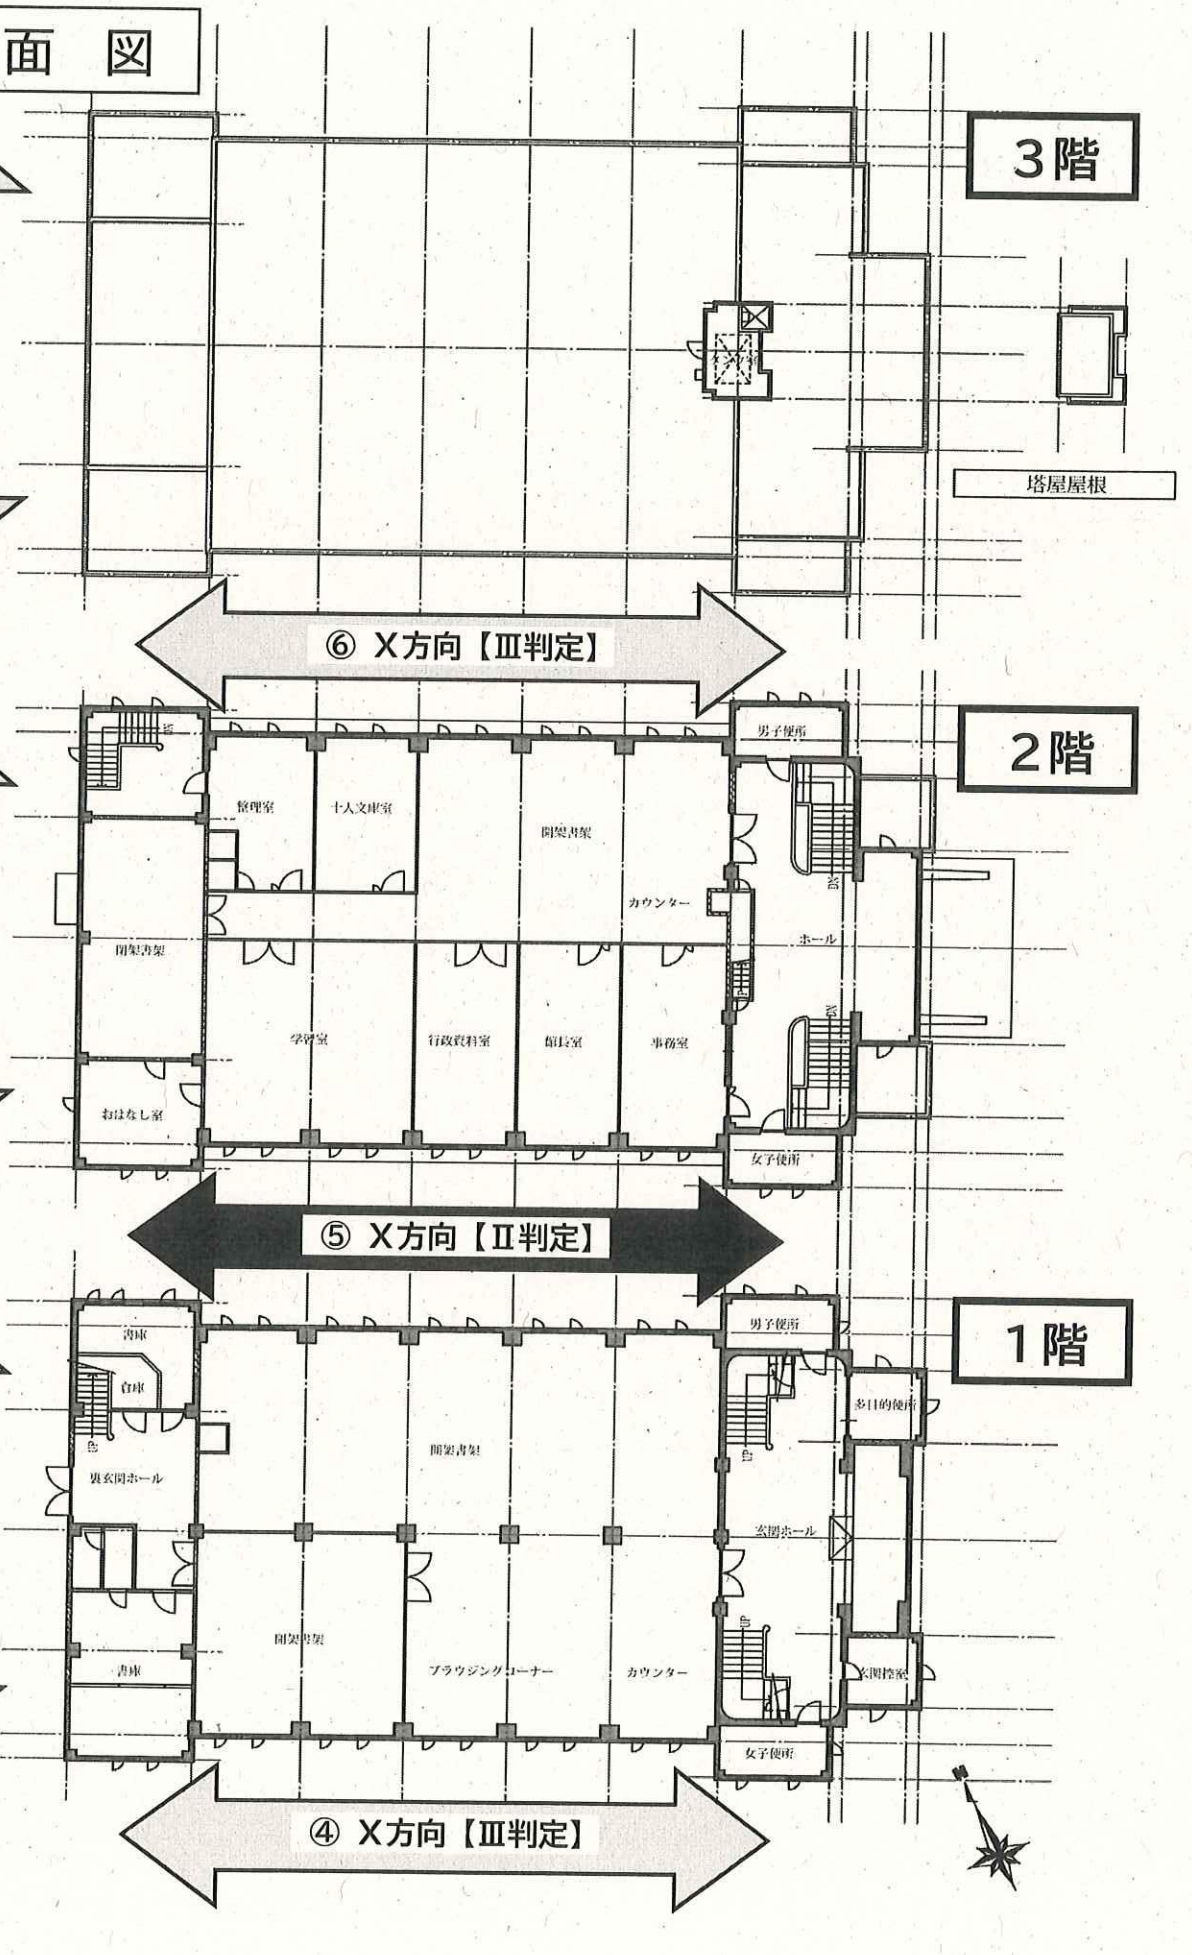
平面図

③ Y方向【Ⅲ判定】

⑥ X方向【Ⅲ判定】

② Y方向【Ⅲ判定】

⑤ X方向【Ⅱ判定】

① Y方向【Ⅲ判定】

④ X方向【Ⅲ判定】
