令和5年度 加古川市内通学路の対策箇所一覧表

【15 平岡南小学校】

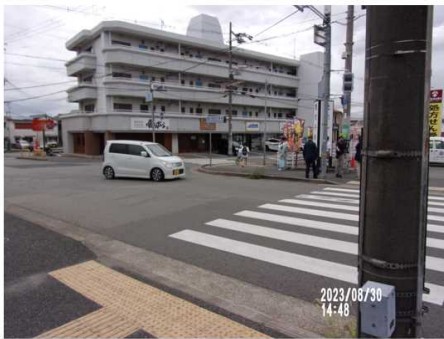
対策前

平岡南小学校(15-3) 防護柵の設置

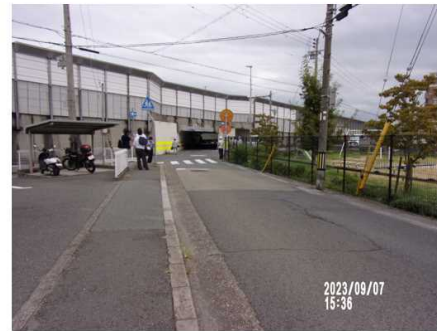
対策前

路線名	箇所名・住所	通学路の状況・危険の内容	対策内容	危険箇所番号
市道新在家野辻線	市道つつじ野バイパス穴門	穴門から出てくる乗用車が早く抜けないと詰まってしまうのでスピードを速めて出てくる。バイパス側道にも車が並ぶため、横断歩道を渡って登下校していると、タイミングが合わず乗用車が急ブレーキを踏むことがあり危険である。	電柱幕の新設(横断者注意)(横断歩道南側)	24-3
市道新在家野辻線	兵大前通りの太平寺付近の三叉路 横断歩道	兵庫大学から下ってくる乗用車やバイクのスピードが速く、横断歩道付近はカーブになっているため見通しが悪い。低学年児童が横断歩道をゆっくり渡っている時は、急ブレーキを踏むことがあり危険である。	電柱幕の更新(南側・北側) 電柱幕の新設(北側) センターラインの塗りなおし	24-5
