## 加古川市における下水道管渠の維持管理状況及び緊急点検について

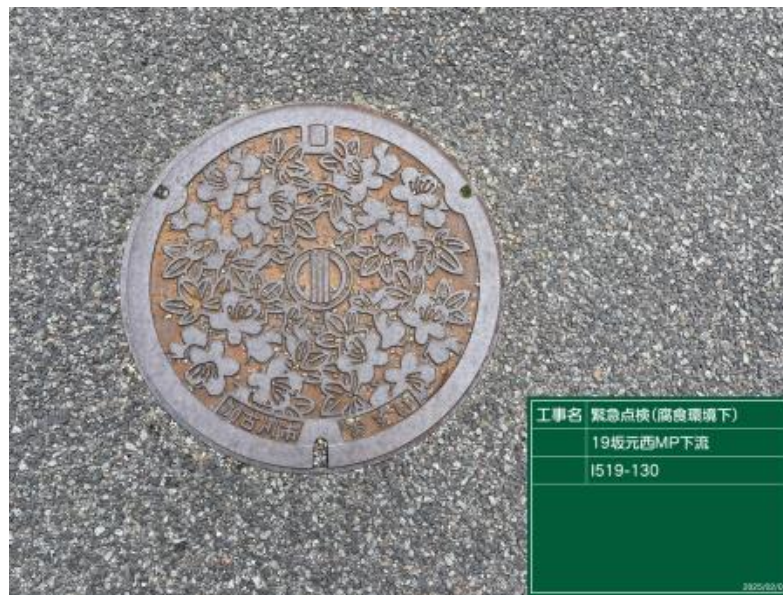
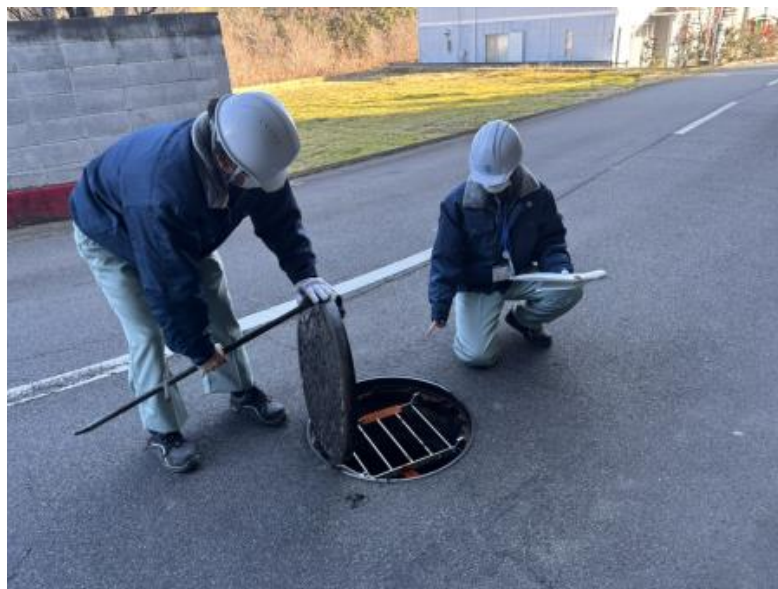
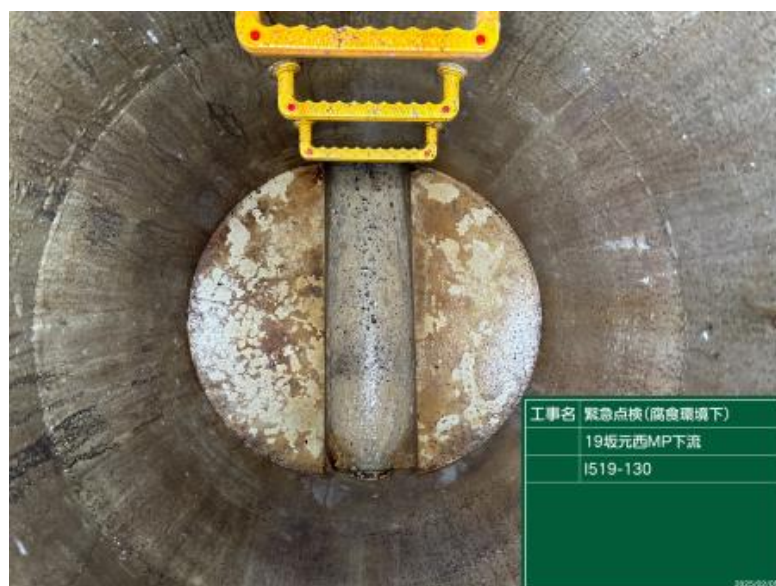
## 緊急点検状況

圧送管路の吐出し先となるマンホール（47 箇所）を開けて目視により点検

⇒ 異常無し

口径 2,000 mm 以上の管渠（延長約 16 km）直上の路面状況を巡視
