## 尾上町今福地区における漏水事案について

尾上町今福49-5地先 鶴林寺西交差点西側（国道250号）駐車場付近

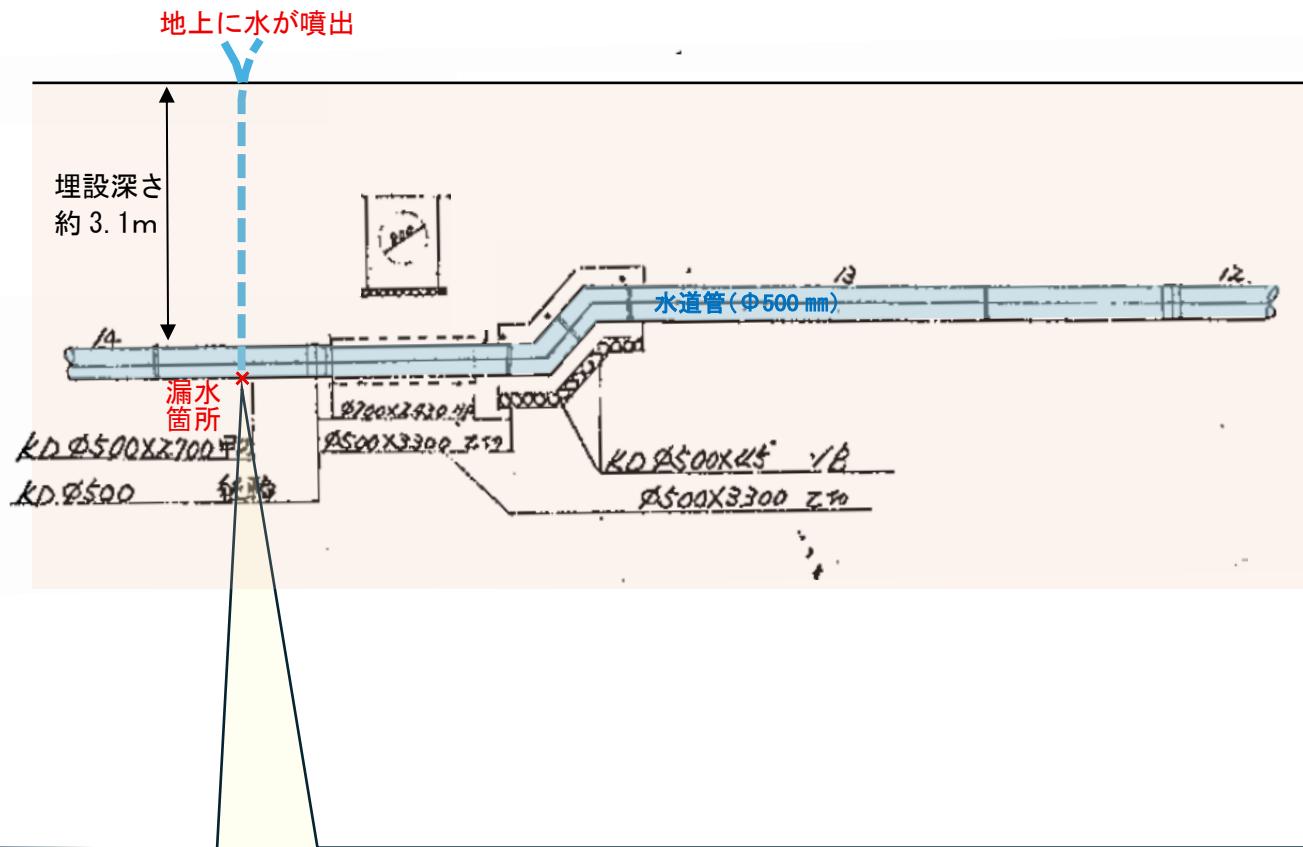
## 漏水箇所の配管縦断面図

昭和53年に布設した口径500mmのダクタイル鋳鉄製水道管の下部に、直径約5cmの穴が生じたもの。原因として考えられる点は次のとおりです。

- ① 布設から47年が経過したことによる経年劣化
- ② 漏水箇所周囲の土壌環境（腐食性）の影響
- ③ 管外面塗装（コーティング）に傷が入っていた可能性

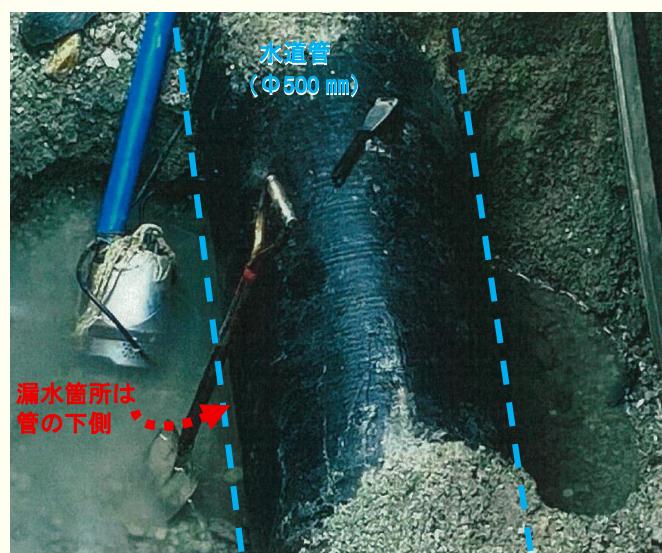
### 修 繕 前 (前後の制水弁を閉め漏水を止めた状態)

水道管の下側に直径 5 cm 程度の穴があいたことで漏水していた

※漏水箇所が管の下側であり撮影は困難であった
