## 加古川市における下水道管路の全国特別重点調査の最終結果について

加古川市においても調査を実施し、本年 4 月 21 日時点での途中結果をお知らせしましたが、このたび、調査が終了しましたので、最終結果を報告します。

## 緊急度Ⅰの劣化及び応急措置状況例

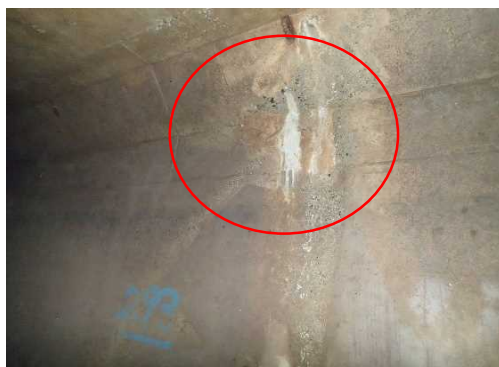
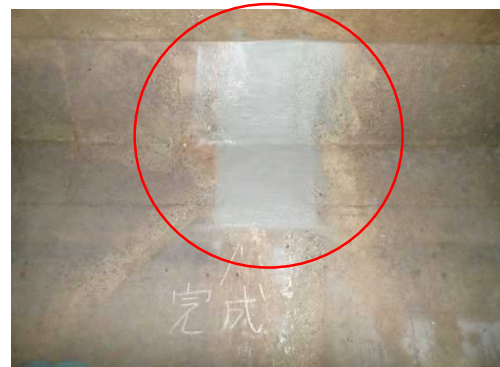
老朽化による  
クラックから  
の浸入水対策  
として表面補修

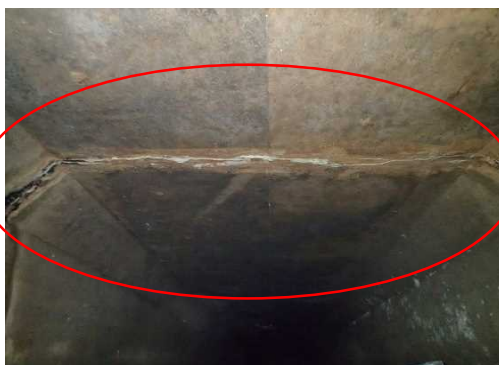
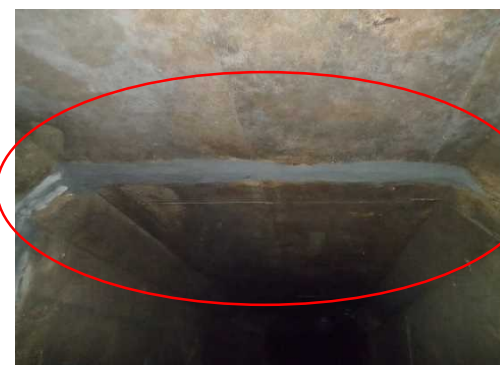
老朽化による  
クラックから  
の浸入水対策  
としてVカット

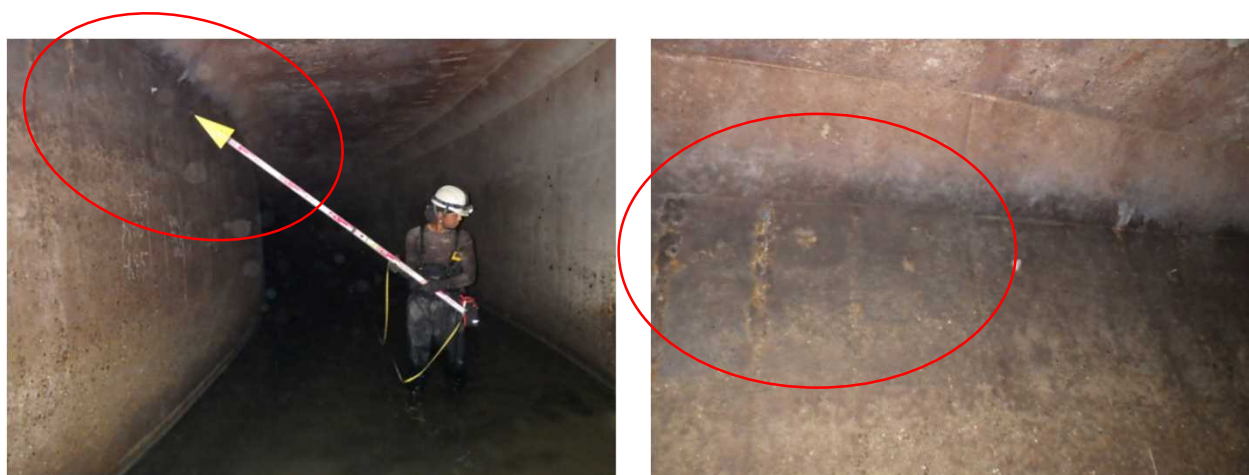
| 管種 | RC | 劣化状況 | 緊急度Ⅱ |

浸入水（地下水）がにじんでいる
