# 実績報告書:新しい見守り社会実現プロジェクト（事業者名:岩崎電気株式会社）

### 技術実証の概要

### 技術実証の実施内容

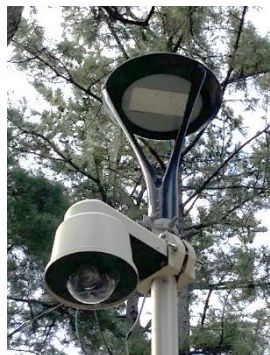
【ポールB】 ラムス#1  
ポール先端までの高さ:4.5m  
※植栽のため直下照度は測定不可  
(光束はラムス#2と同等)

➤ 10月5日(木) 設置後日中および夜19時ごろの照明器具周辺の様子

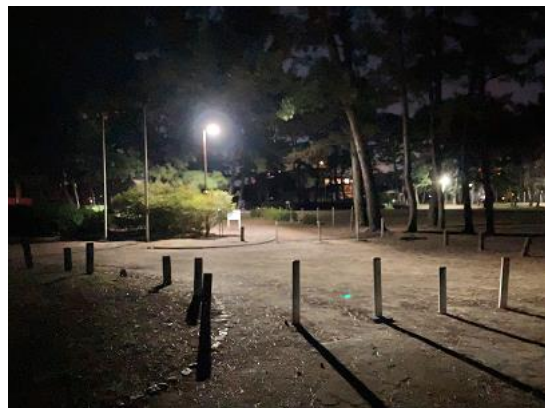
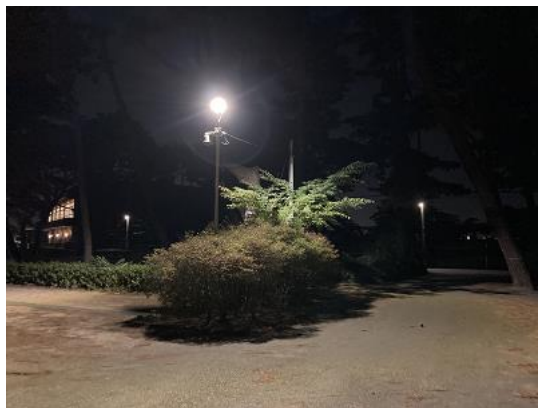
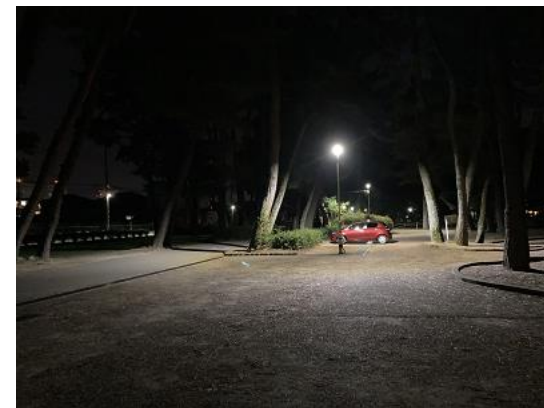
【ポールA】 ロードS  
ポール先端までの高さ:4.5m  
直下照度:28.4lx

【ポールC】 ラムス#2  
ポール先端までの高さ:4.5m  
直下照度:17.4lx  
※ほかの場所の既設照明は17.9lx

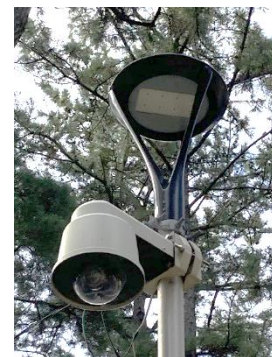
【ポールB】 ラムス#1設置  
ポール先端までの高さ:4.5m  
※見守りカメラ共架

- ②の成果 : 11月8日にテスト用タグを駐車場の見守りカメラで検知しなかったが、その1件以外は、内蔵の検知器とで検知実績に差異無し。  
上記の1件でも他のカメラでは検知しているため、当該のタグ保持者の移動経路の影響の可能性が考えられる。  
再現性がないため、この1件については問題視しない。

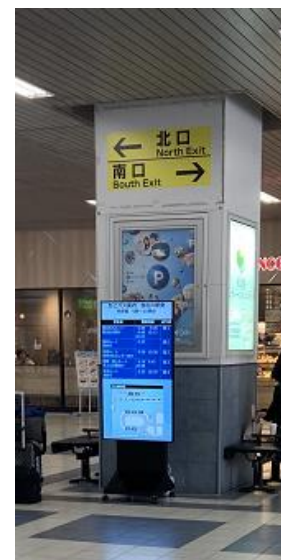
- 防災情報ほか各種の情報発信はもちろん、見守りサービスの「搜索依頼」と連携できるよう開発したサイネージを設置し、日常生活の質の向上、および、見守りサービスとの連携によって犯罪防止効果に寄与することを実証する。
  - 目標： 日常生活の質の向上、および犯罪防止効果に寄与する。
    - ⇒評価① アンケートでサイネージによる情報発信の効果を評価する。
    - ⇒評価② 見守りサービスの「搜索依頼」をサイネージでテスト発信
    - ⇒通行者、駅、店舗などへの影響を考慮し、実施しないこと  
とし、スタッフがいる状態での、現地でのテスト発信・動作確認のみとした。
    - ⇒評価③ 見守りサービス連携のサイネージによって見守りサービスの認知度がどの程度向上したのか。
    - ⇒①のアンケート結果で判断することとした。
- 右図のように、JR加古川駅コンコースに設置した。  
コンテンツはバス時刻表の他、加古川市様作成の市政情報を表示。  
(2023年12月8日～2024年2月29日)

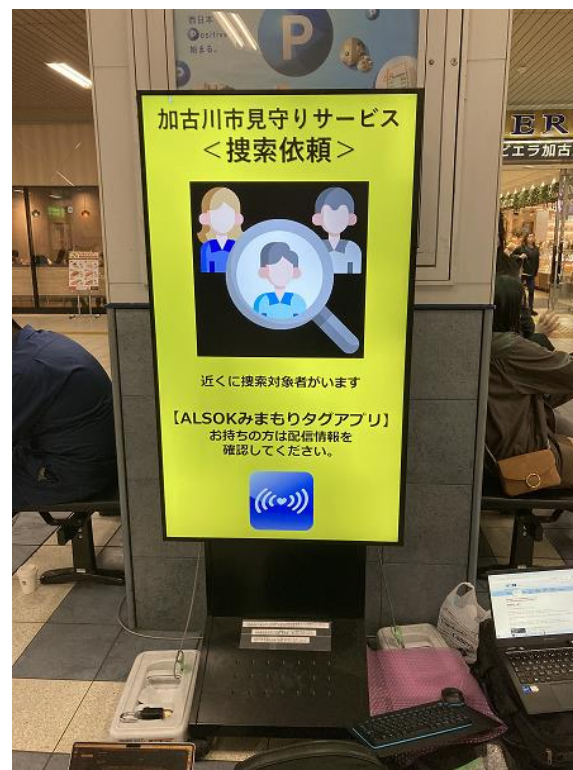
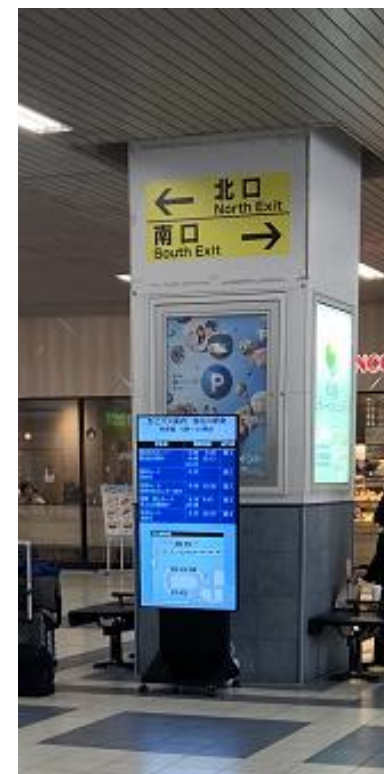
- ②の成果 : 通行者、駅、店舗などへの影響を考慮し、「搜索依頼」発信に気づいた人数や割合の測定は実施しないこととした。  
下記写真のとおり、スタッフがいる状態で、現地でのテスト発信・動作確認のみを実施した。  
問題なし。
