## 令和3年度 第1回加古川市石綿関連疾患リスク推定部会 次第

# 加古川市別府中学校 アスベスト飛散影響推定 のための模擬実験（案）

一般社団法人 建築物石綿含有建材調査者協会

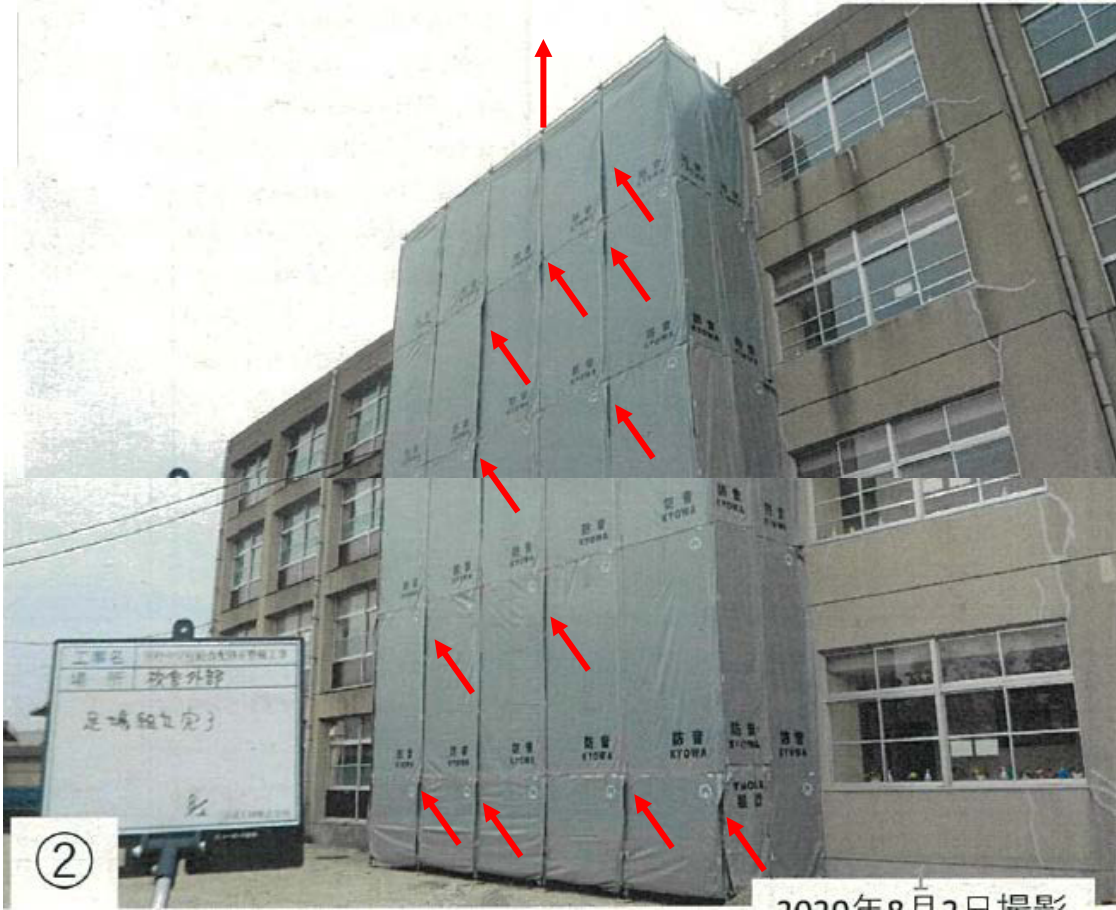
②  
建物外部は足場と防音シートで覆われていたが、外部足場の上部は開放されており、防音シート継ぎ目の隙間が多い。

建物内部の木製の仮設間仕切りには漏洩防止のビニール養生や目張りはされていない。建物内の廊下につながる小さな隙間が所々に存在する。

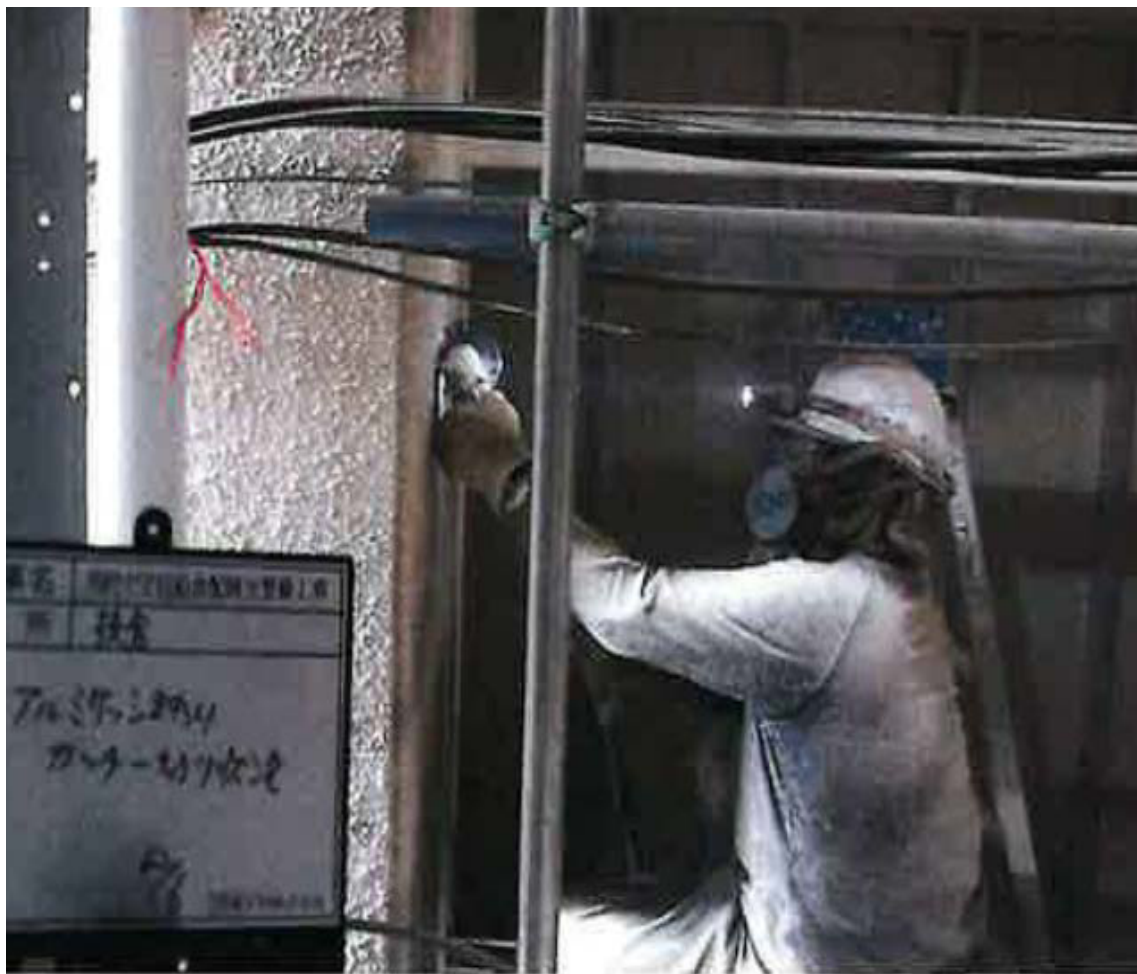
窓枠内外両側カッター切り作業

- この間の作業は8割が外の足場側からの作業で、2割が間仕切り区画内の作業であった。
- 作業者は間仕切り区画に入るため、管理棟の玄関から廊下・階段を通過して間仕切り区画のドアを開けて中に入っていた。
- 間仕切り区画に入った後は直ぐに安全のためと騒音防止のためにドアを閉めていた。
- 作業員が歩く玄関から廊下・階段を通過して間仕切り区画のドアまではビニールシートとベニヤ板が敷かれて養生されていた。

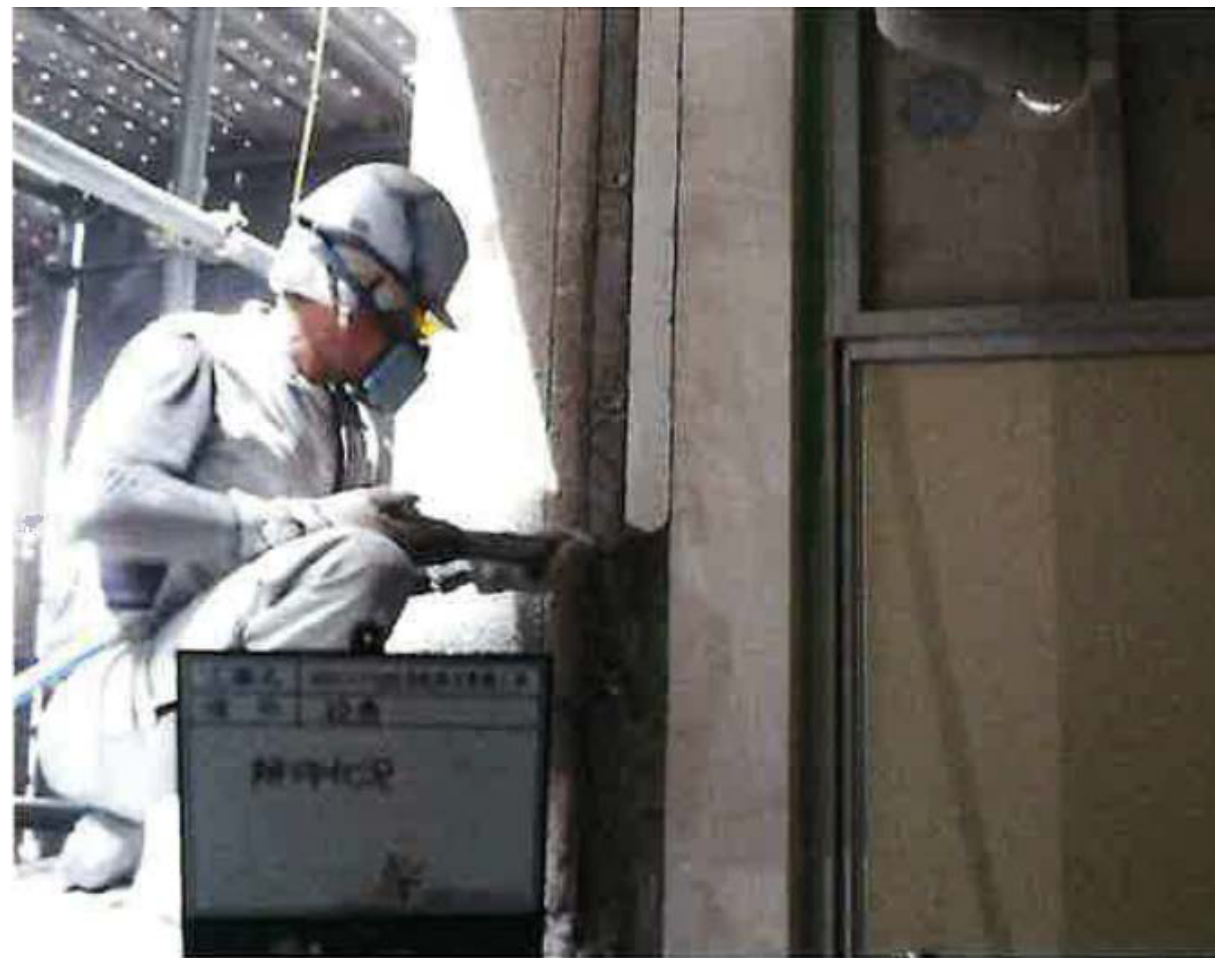
ハンドブレイカーで窓枠破り

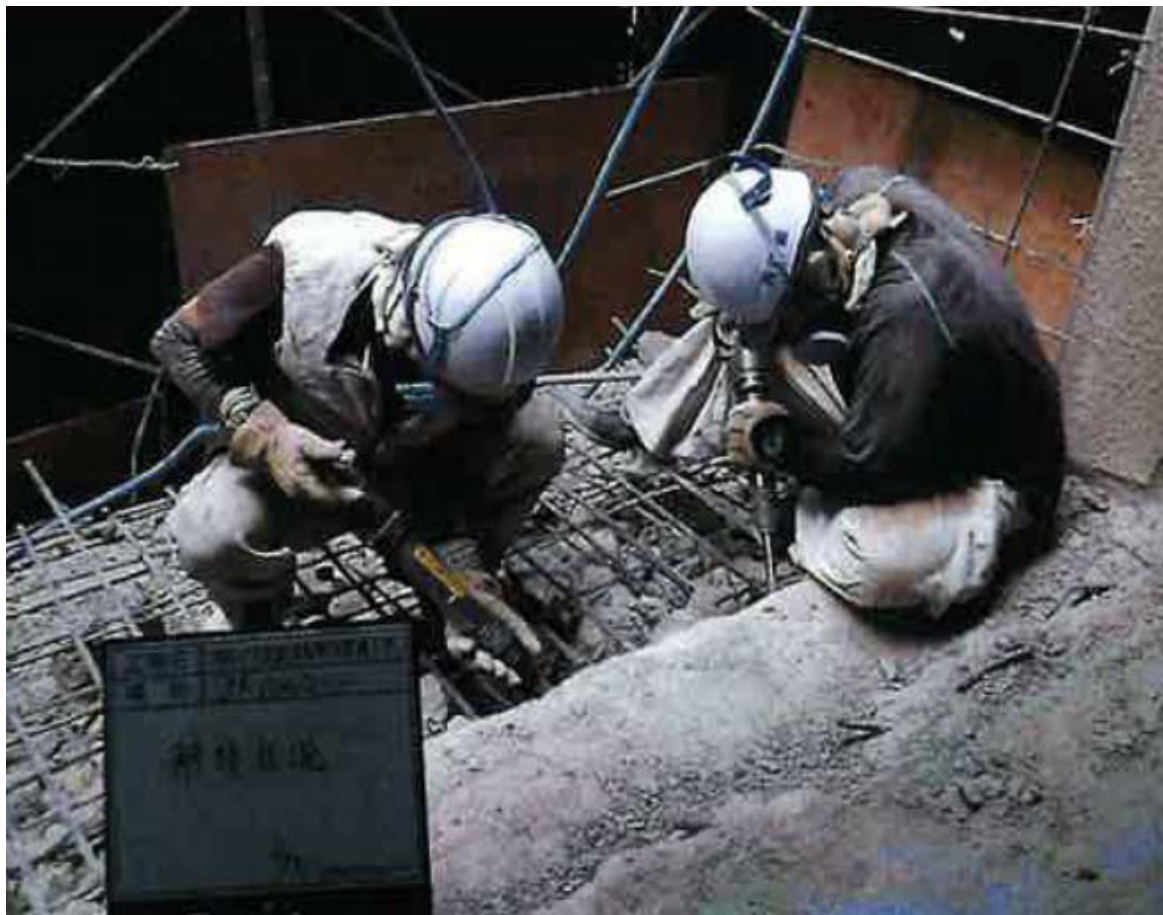
3階のバルコニー土間のやり

| 年月日 | 曜日 | | 作業内容 |
|---|---|---|---|
| 2020年8月7日 | 金 | 午前 | 3Fバルコニー土間をハンドブレーカーで斫り2時間以上、切断部小型ブレーカーで仕上斫り |

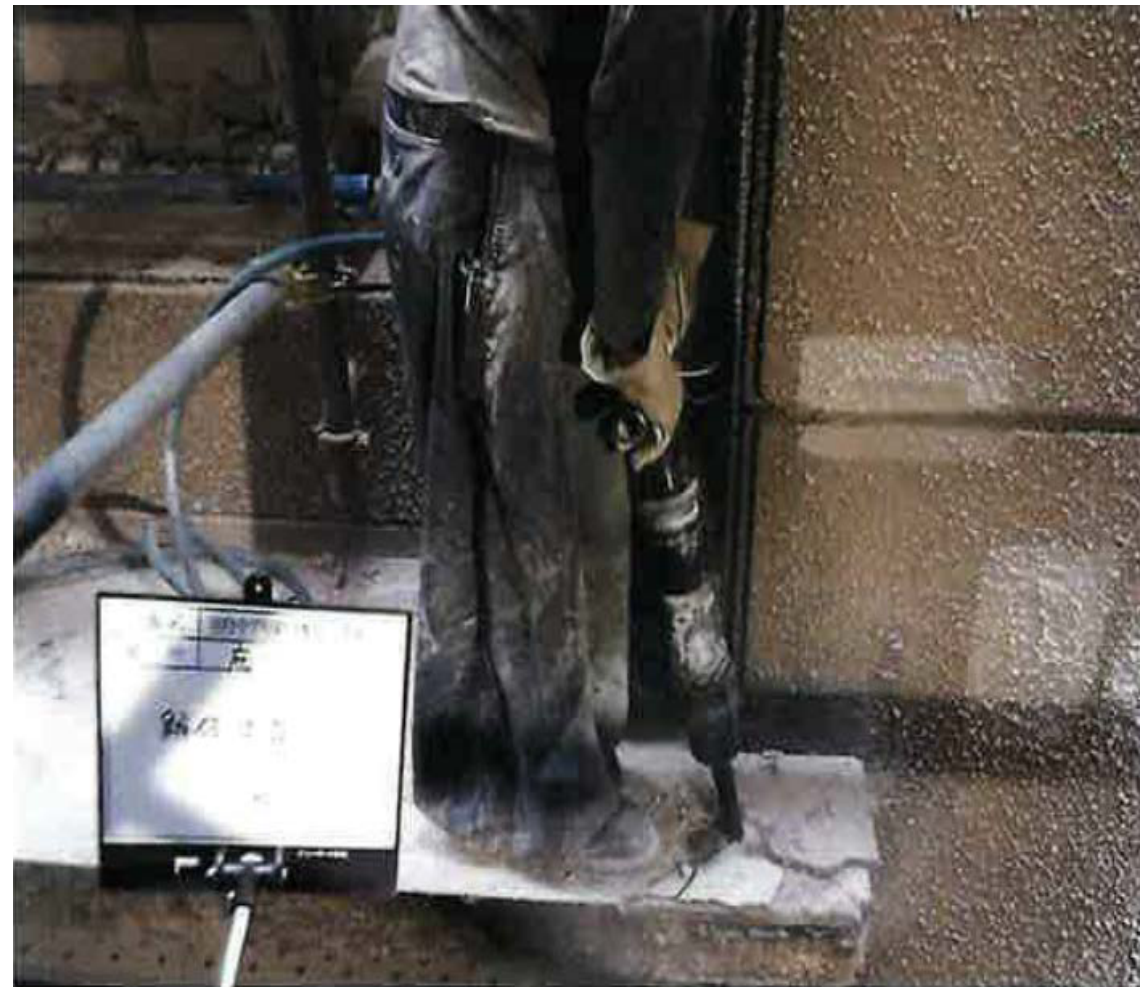
1 階の庇のやり

| 年月日 | 曜日 | | 作業内容 |
|---|---|---|---|
| 2020年8月10日 | 月 | 午前 | 1F庇切断作業、庇をハンドブレーカーで斫り、切断部小型ブレーカーで仕上斫り |

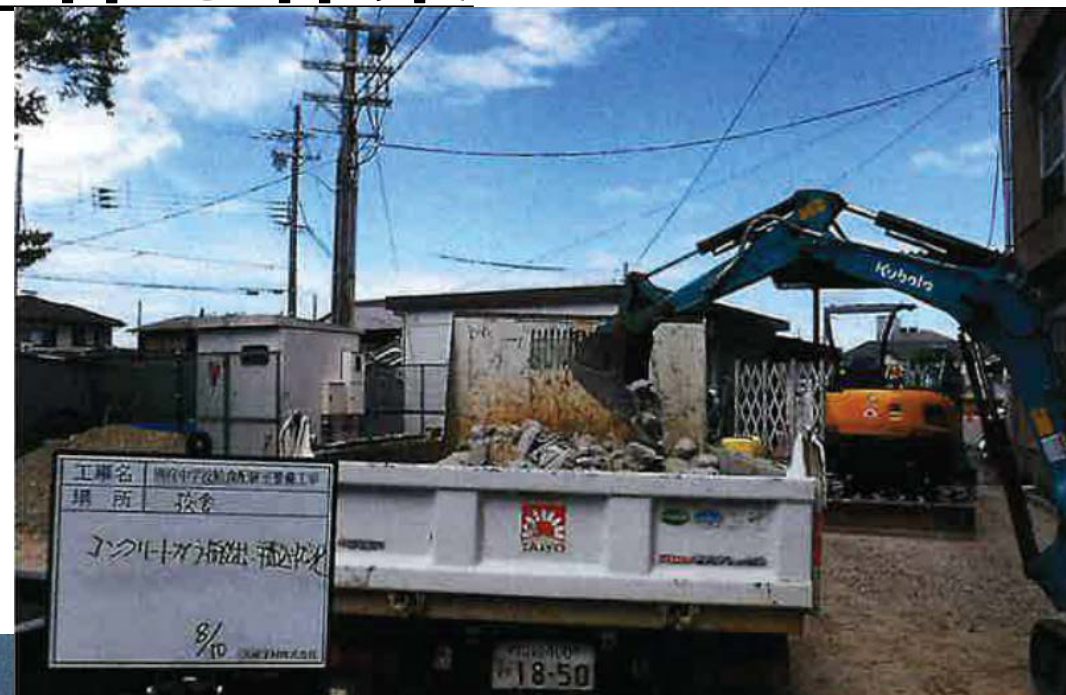
- 8月6日から10日までのサッシ窓枠撤去、バルコニーと庇の撤去中大きな破片はそのまま足場の間から地面へ落とし、細かい破片は一日の最後に箒で掃き落としていた。
- 防音シートで囲まれた足場下の地面のに溜まった壁・バルコニー・庇のコンクリート塊（ガラ）は、8月10日午後2時頃、11日午後2時頃に4tトラックにコンボで積み込まれて搬出された。積込時には発塵防止の散水をした。

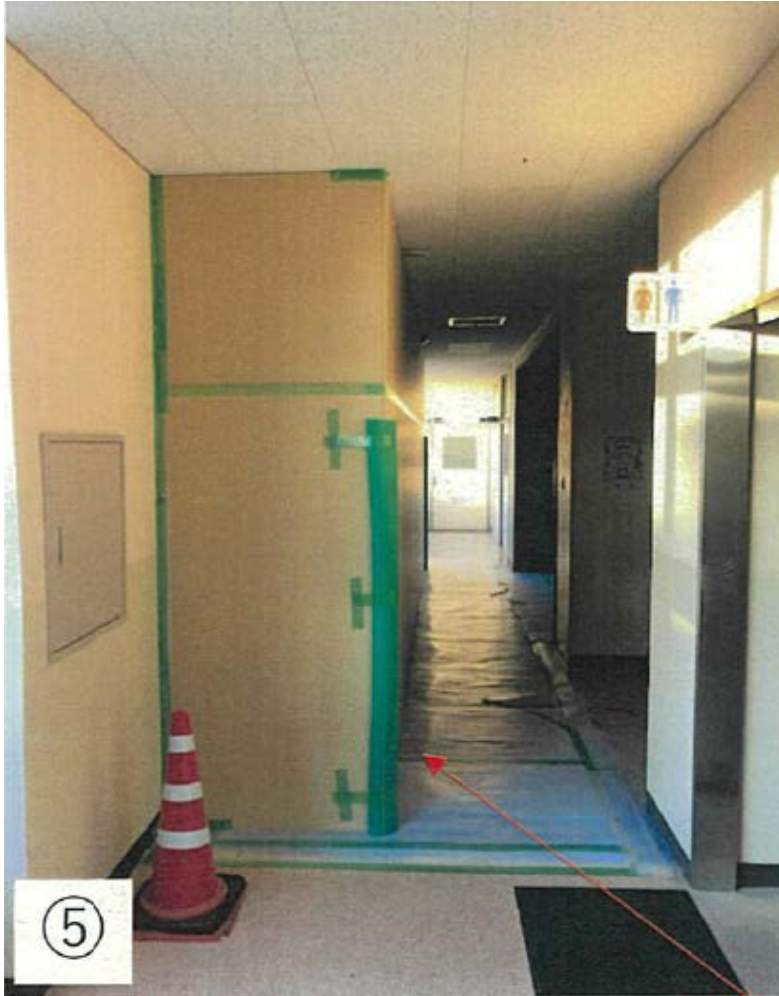
当時の拡散に影響を及ぼす要因は非常に複雑。  
再現できない。

• 風：

- 外部は南から北寄りの風で煙突誘引作用中から外への空気の流れが大きく、外から中への流れは小さいのでは？
- 空調設備による空気の流れはどうだったのか。空調設備構造から換気等による空気の流れは考えにくいのでは？
- 玄関やホールのドアが開いていた。南風の影響はホールから階段、玄関へ抜ける風があるのでは？

• 温度：

- 気温は外は真夏30度超、クーラーは廊下に効いていない。中は日陰程度25, 27度では。3階、4階は暑い。中での下から上の流れがあるのでは。
- 夏場の数度の温度差では、外と中の空気の流れは大きくないのでは？

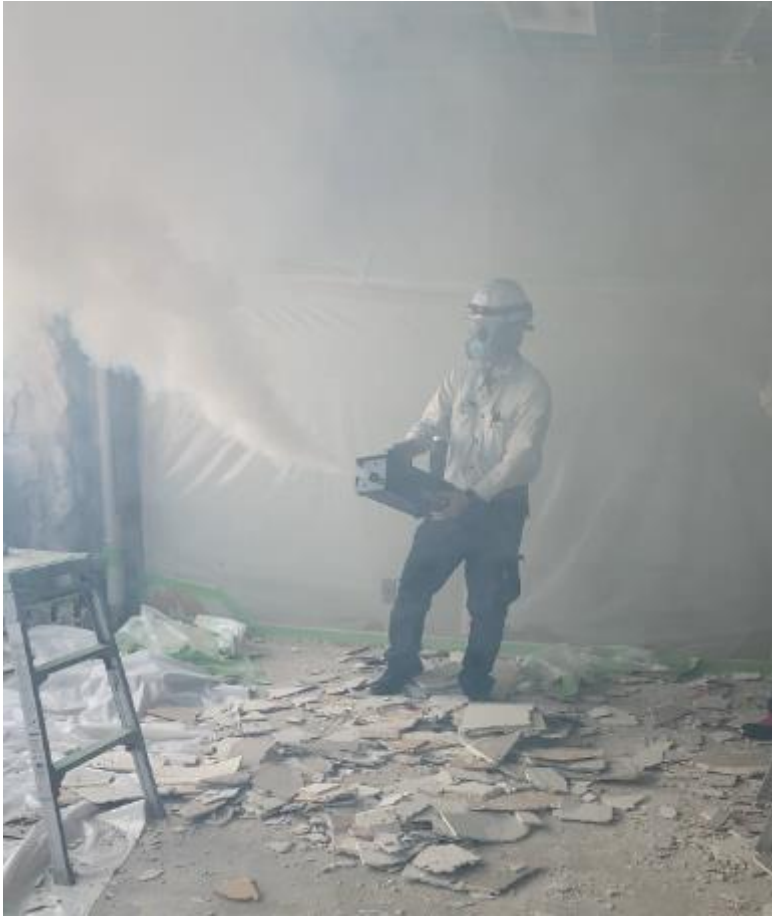
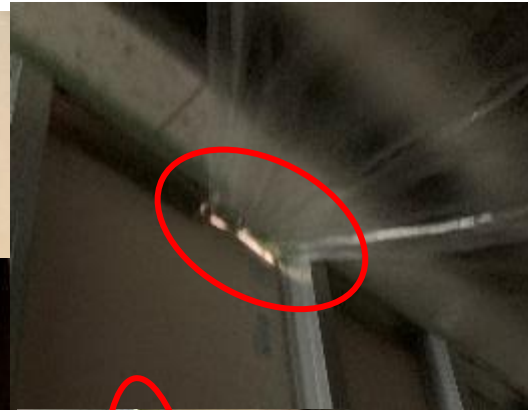
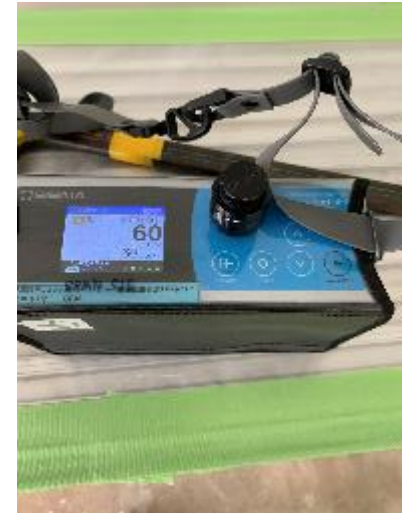
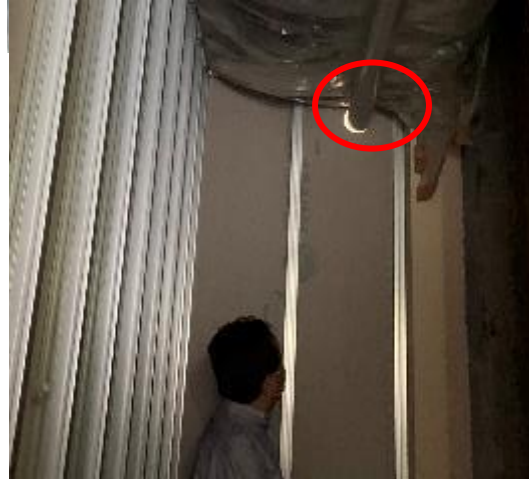
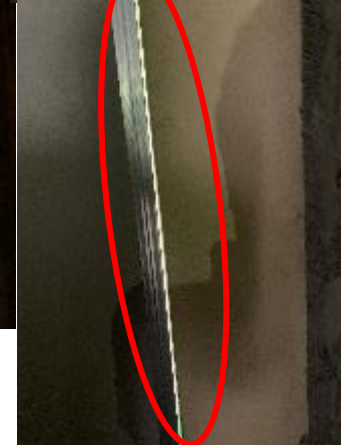
- 間仕切壁内に安全な成分（グリセリンお線香の臭い）のスモークを充満させ、
- 隙間から漏れるスモークをデジタル粉じん計で測る

- 小さな隙間から出ていく量は仮設間仕切内の何分の1か？
  - 間仕切壁内3,000cpm、20,000cpmのスモークを出す。
  - 直ぐに0分、5分、10分、15分、20分、30分後の間仕切壁内、隙間前、廊下複数測定点、教室、階段前等測定点においてデジタル粉じん計の値を調べる。
- 玄関やホールが開いていて、外の風の影響を受けるのか？
  - スモークテスター等の煙の傾きで、確認する。
  - 玄関やホールが開いている時と閉まっている時で、各測定点においてデジタル粉じん計による測定を行う。
  - 各フロア同じ、位置で測定する
- 12ケース：4フロア × 3ケース（3,000cpm、20,000cpmのスモーク、玄関ドアとホール解放）

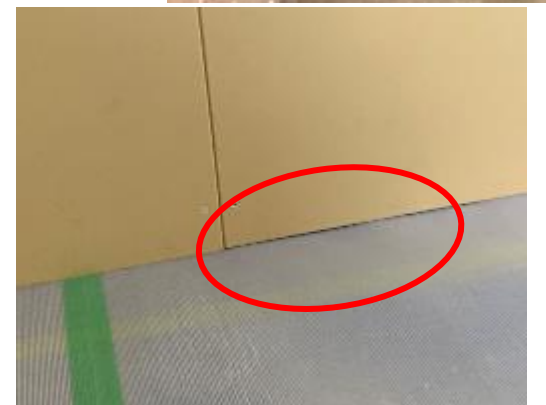
# 間仕切壁内にスモークを充満
