# 鶴林寺の三重塔

鶴林寺の三重塔

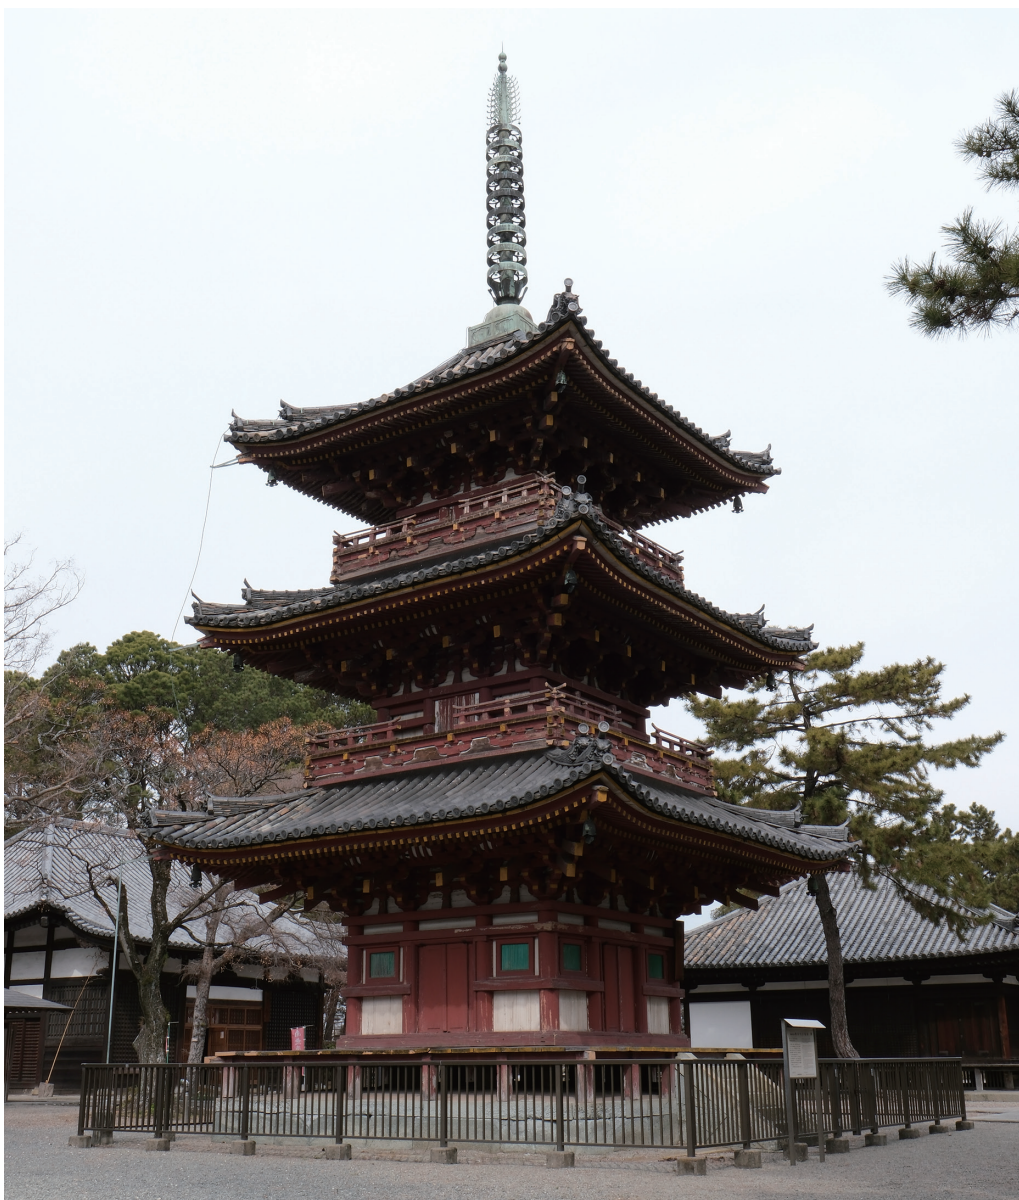
仁王門を入れて左手に立つ三重塔は、通減率<sup>ていげんりつ</sup>(<sup>1</sup>)が大きく、全体的に均整のとれた美しい層塔です。

しかし、現在の三重塔は、江戸時代の建築様式を基調としつつも、組物<sup>くみもの</sup>などに室町時代の建築様式がみられることや、瓦にも室町時代のものが認められることから、この塔は本堂などの大造営工事があった室町時代に造営され、文政2(1819)年に大修理が行われたものと考えられています。

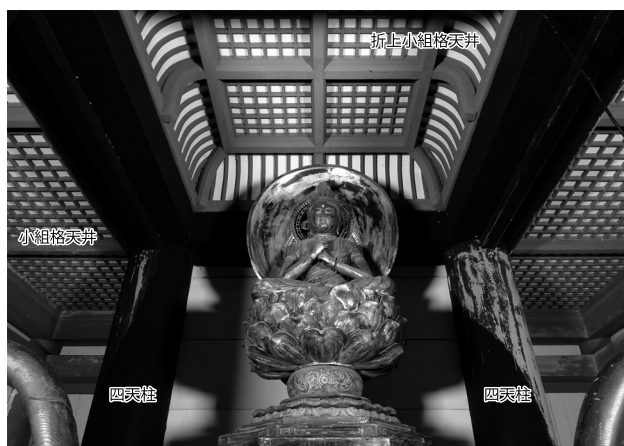
塔内部の空間構成

初層の内部は、四天柱<sup>しよそう してんぼしら</sup>によって内陣<sup>ないじん</sup>と外陣<sup>げじん</sup>に分けられており、内陣には須弥壇<sup>しゆみだん</sup>を築き、壇上に金剛界大日如来坐像<sup>おりにあげこくみごうてんじよう</sup>を安置しています。また、天井は内陣が折上小組格天井<sup>おりにあげこくみごうてんじよう</sup>、外陣が小組格天井<sup>おりにあげこくみごうてんじよう</sup>となっています。
