新クリーンセンターでの火災事故について

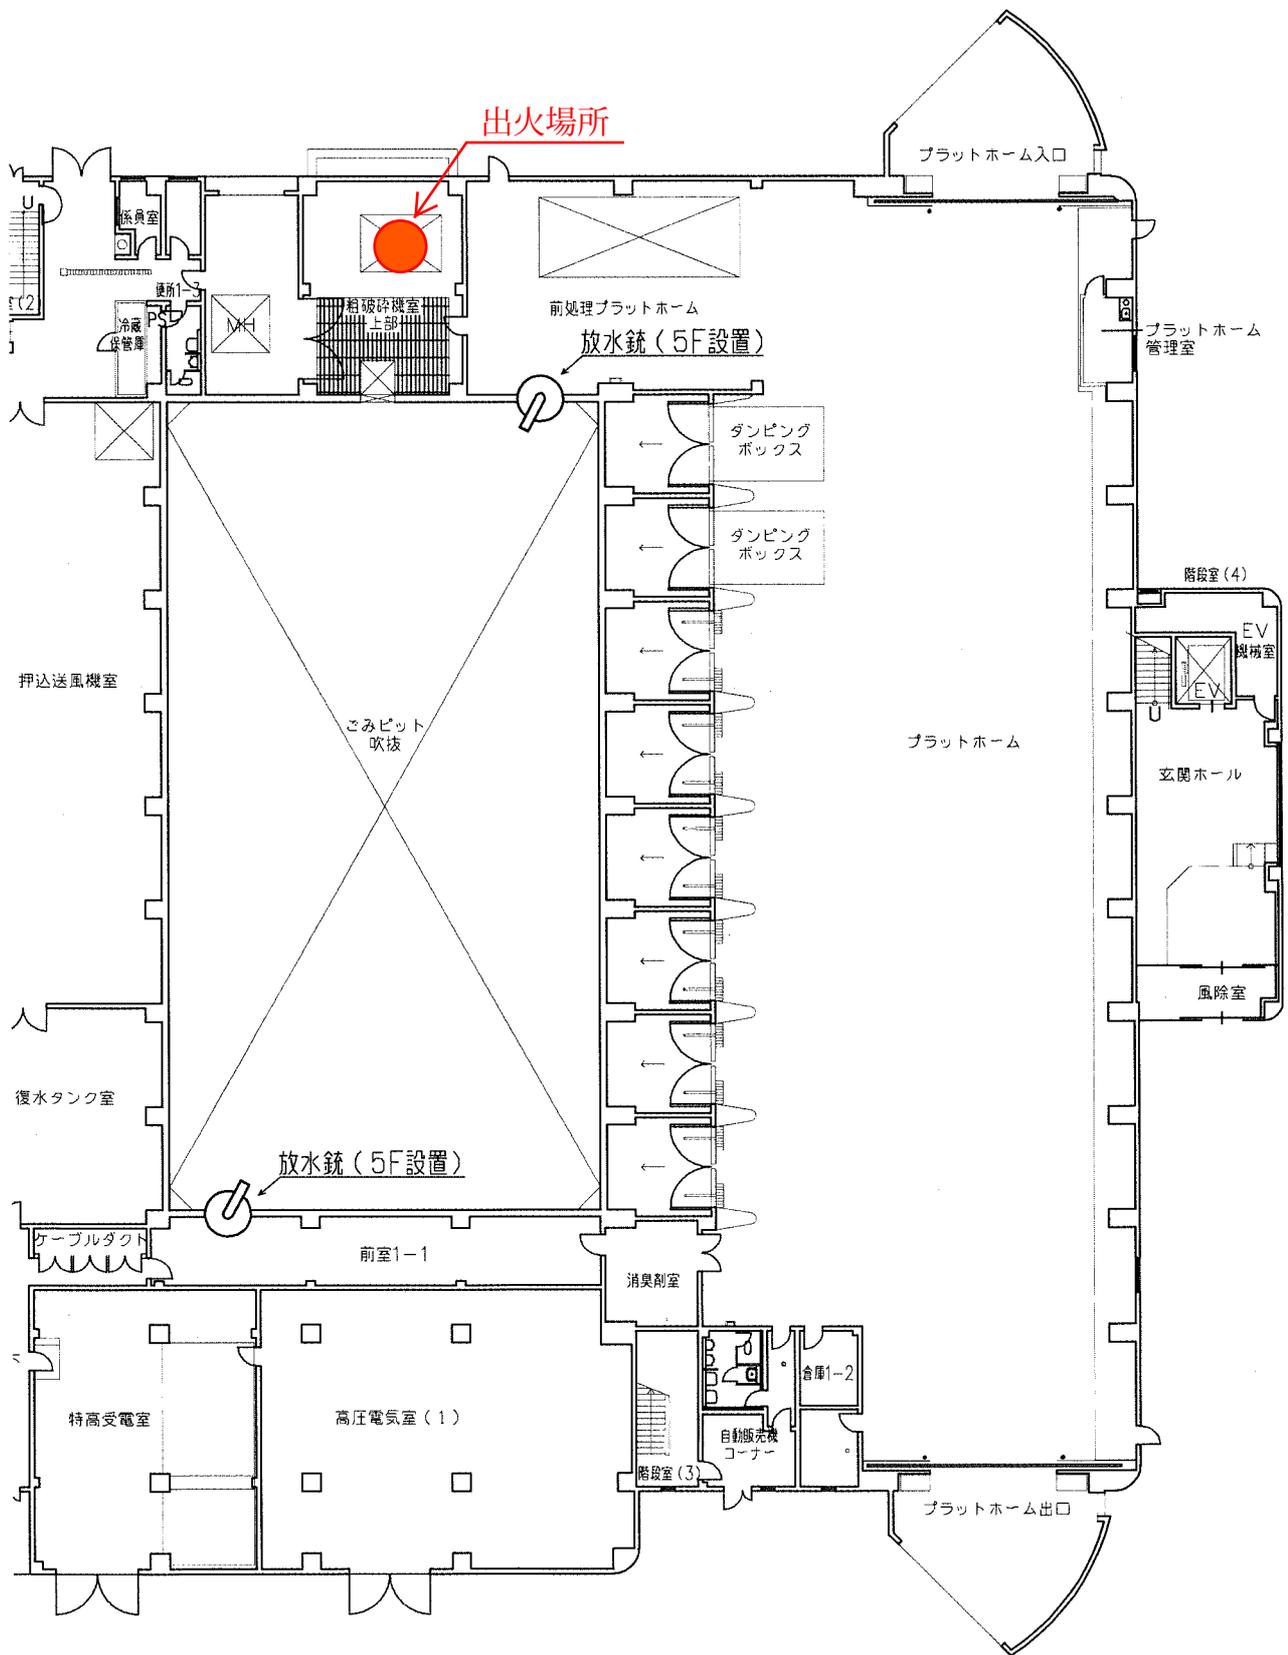
新クリーンセンター 1階平面図

- 1 発生日時 令和2年12月26日(土)午後1時2分
- 2 発生場所 加古川市平荘町上原4番地の1
加古川市新クリーンセンター 可燃性ごみ粗破砕機内
- 3 発生経緯
午後1時2分 ・火災覚知
火炎感知器が作動すると共にプラットホーム運転員がモニターにより火炎を確認し中央制御室に連絡
・初期消火
スプリンクラー及び運転員による初期消火を実施し鎮火

午後1時16分 ・現場検証
消防隊が到着し調査を実施
- 4 発生原因 搬入されたごみに混入したリチウムイオン電池がごみ粗破砕機で処理された際に発火したと推定
- 5 被害の有無 人的及び物的被害は無し。なお、安全確保のため火災覚知から約30分間にわたり車両の進入を停止
- 6 今後の対応 受入窓口において発火物等の混入が無いか確認し、プラットホーム進入時にも口頭で確認する。また、啓発パンフレットによる周知を年度内に実施する。
