新クリーンセンターでの火災事故について

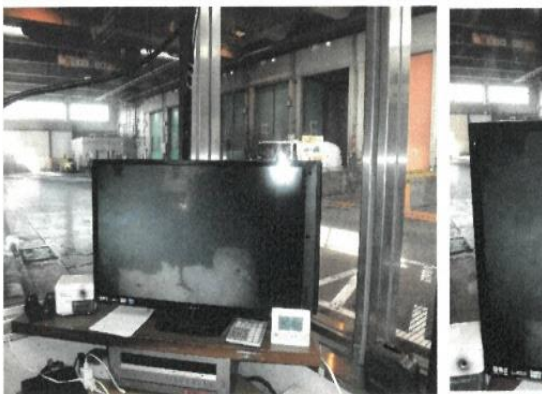
プラットフォーム管理室モニターで表示された状況

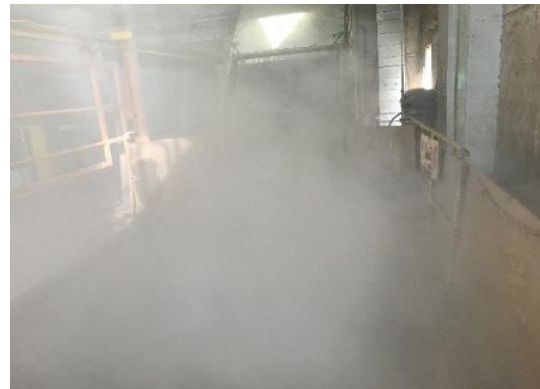
粗破砕機受入前の煙発生状況
