## 市道上における歩行者事故について

中津水足線外1線道路改良事業

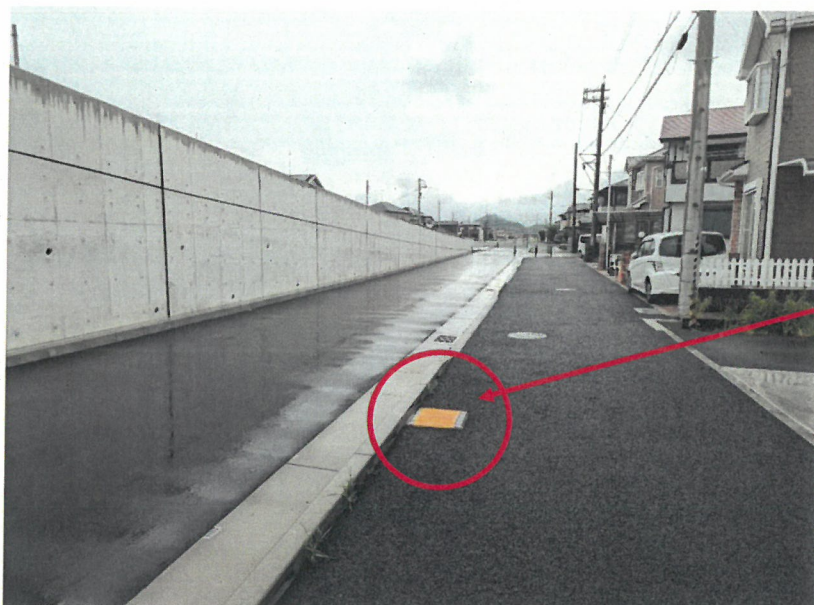
写真1

現場状況1

防犯灯基礎

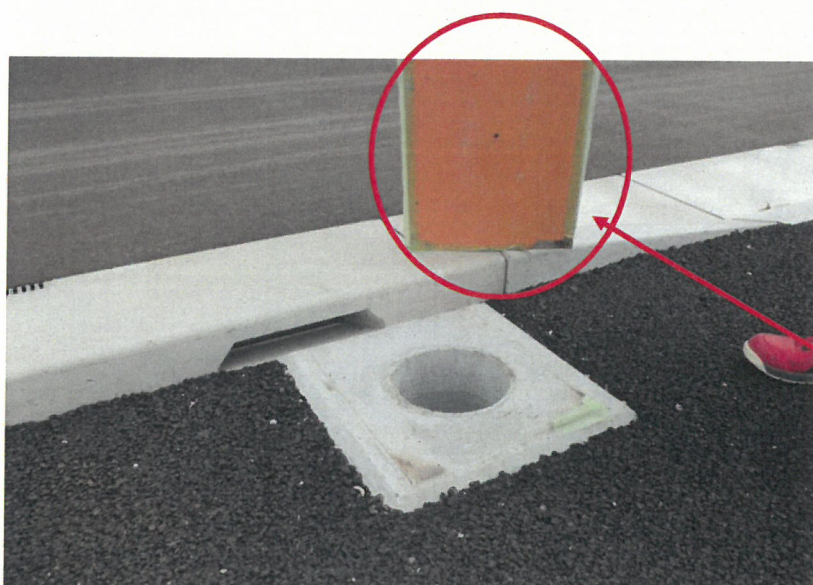
写真2

防犯灯基礎1

板張りが動く状況に  
なっていた

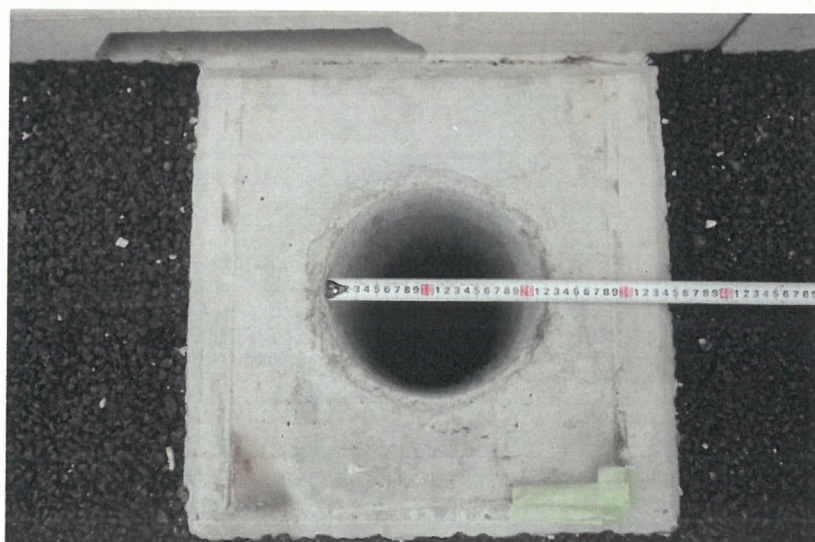
写真3

防犯灯基礎2

直径20cm  
深さ1m程度

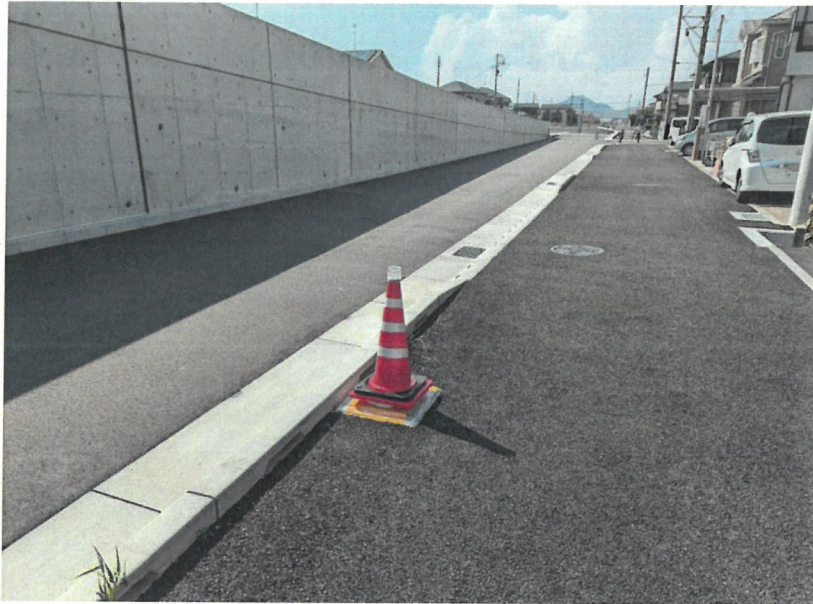
写真4

現場状況1(対策後)

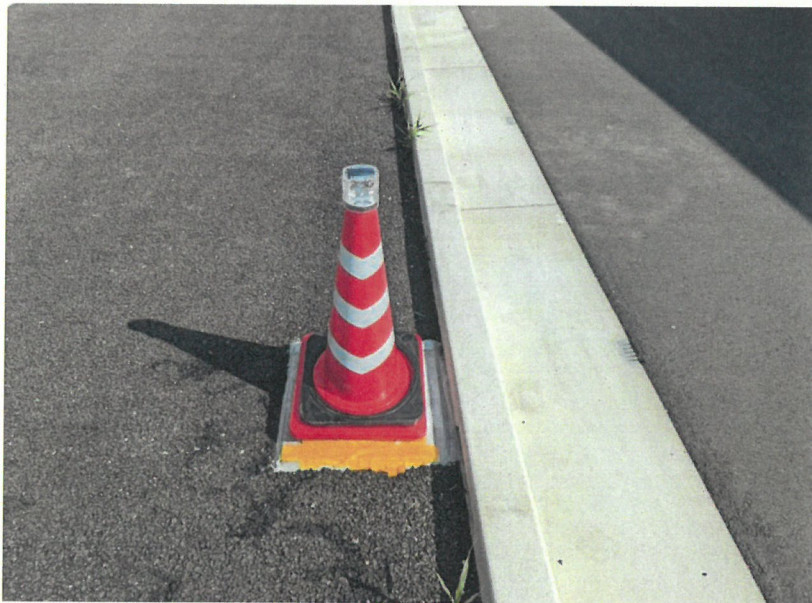
写真5

現場状況2(対策後)

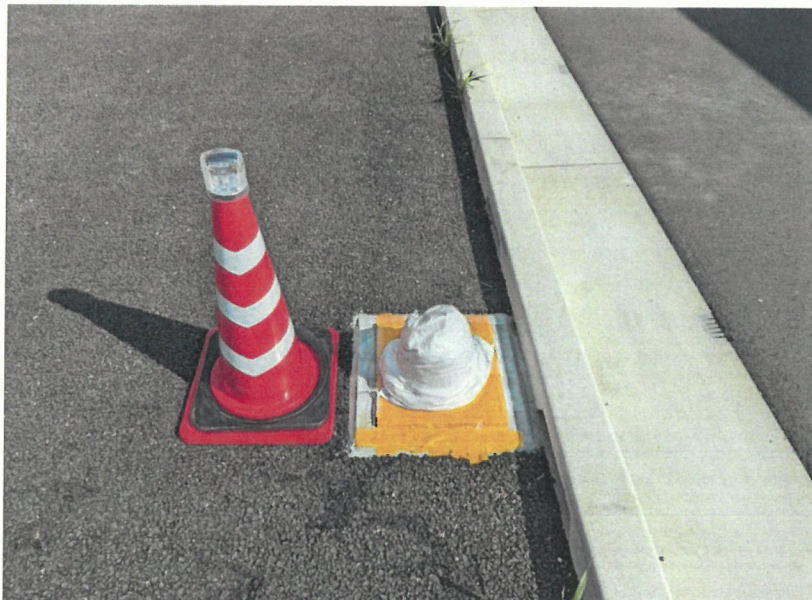
写真6

現場状況3(対策後)
