## 落雷による加古川駅周辺電気設備の被害について

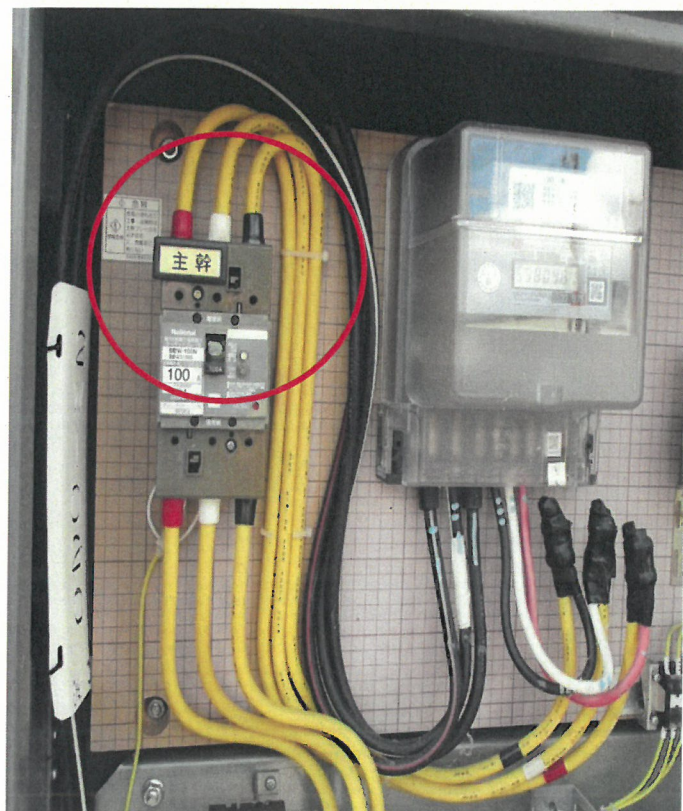
③ 主幹ブレーカー

- 1 発生日時 令和5年8月23日（水）午後4時50分頃
- 2 発生場所 加古川駅北広場（加古川市加古川町篠原町30番10地先）  
加古川駅南広場（加古川市加古川町篠原町32番2地先）
- 3 被害の概要 令和5年8月23日（水）午後4時50分頃 加古川駅周辺での落雷により、加古川駅北広場並びに加古川駅南広場の電気設備を制御する分電盤が被害を受け、加古川駅北広場街灯が点灯せず、また加古川駅南広場自動車整理場の一部が、正常稼働していません。
- 4 被害の状況 (加古川駅北広場)  
主幹ブレーカー及び個別ブレーカーの一部（散水栓、モニュメント中照明）が、焼損しています。部品があり、令和5年8月25日（金）に復旧しています。  
(加古川駅南広場)  
自動車整理場のパーキングシステム制御盤が損傷しています。このため駐車フラット板が稼働せず、正確な課金もできない8台分について使用中止としています。正常稼働が確認された8台分については、通常通り使用しています。なお、特殊な部品のため納品に期間を要しますが、できるだけ早期の復旧に努めます。
- 5 被害の程度 現在、見積中です。

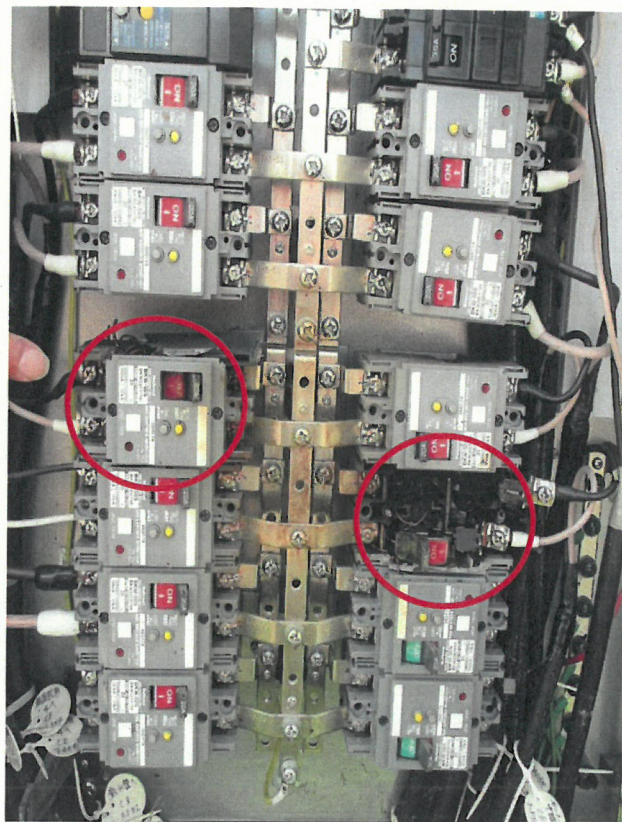
⑤ モニュメント  
中照明

④ 散水栓
