## 専決処分関係資料（損害賠償の額を定めること及び和解のこと）

## 現 地 写 真

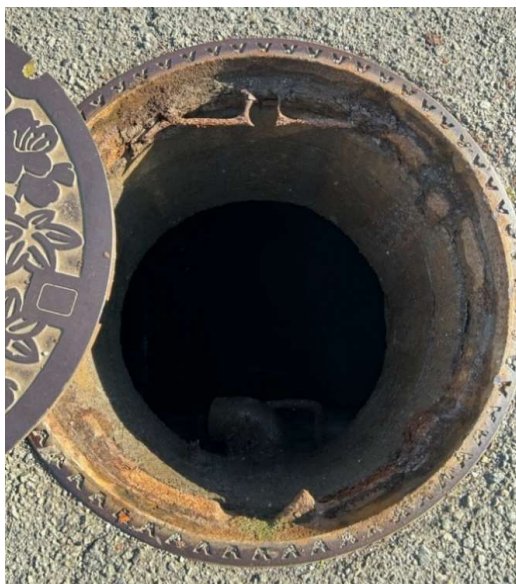
【写真②】 蓋が開いている状態  
事故前は閉まっていた。

通常は車両がマンホール蓋の上を通過しても、蓋が跳ね上がることはないが、当該蓋は受枠と蓋を連結する金具が腐食により外れていたうえ、ガタついていたため跳ね上がった。

事故後、同様の蓋がないか点検し、問題がないことを確認した。

今後、マンホール蓋を開閉した際には、ガタつきがないことを確認する。

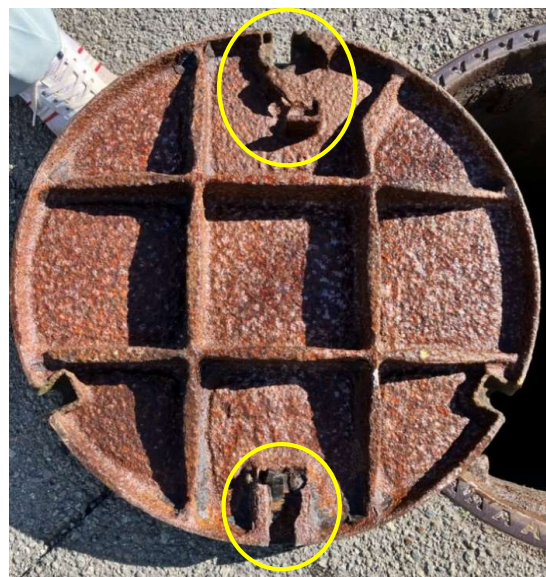
【写真③】 蓋の裏側  
蓋と受枠を接続する金具が外れている。

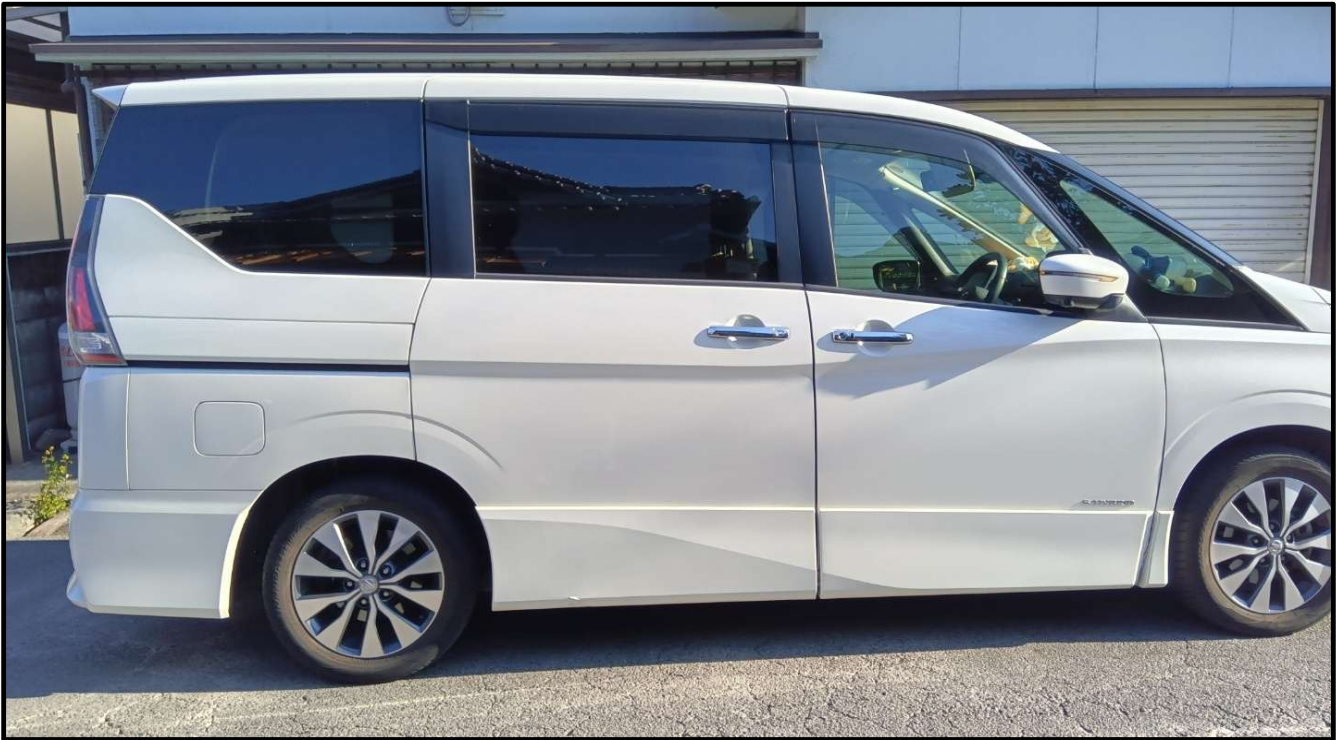
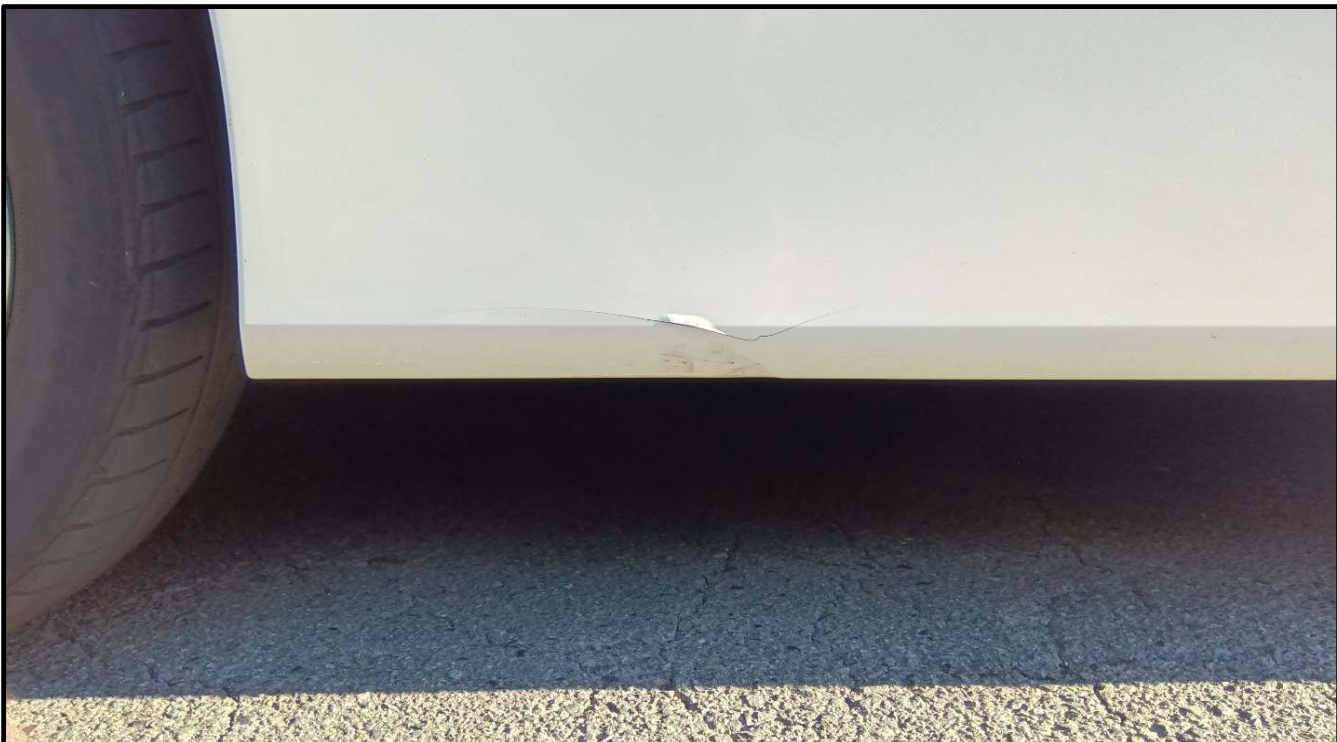
損傷状況

- 1 事故発生日時 令和8年1月7日（水）午後2時頃
- 2 事故発生場所 加古川市加古川町木村620番1地先  
市道加古川備後線上
- 3 損害賠償の相手方 加古川市在住 個人
- 4 事故の概要 自動車で市道加古川備後線を走行中、本市上下水道局が設置するマンホール蓋に接触して跳ね上がり、車両の一部を損傷した。
- 5 損害の程度 相手側 物的損害 右スライドドア
- 6 過失割合等 市：100 相手方：0  
専決日：令和8年4月7日 示談成立日：同年4月13日
- 7 損害賠償の額 580,166円
- 8 予算措置等 当該事故に関する損害賠償金580,166円については、本市上下水道局と公益社団法人日本下水道協会との下水道賠償責任保険契約に基づき、同会より相手方に支払われる。

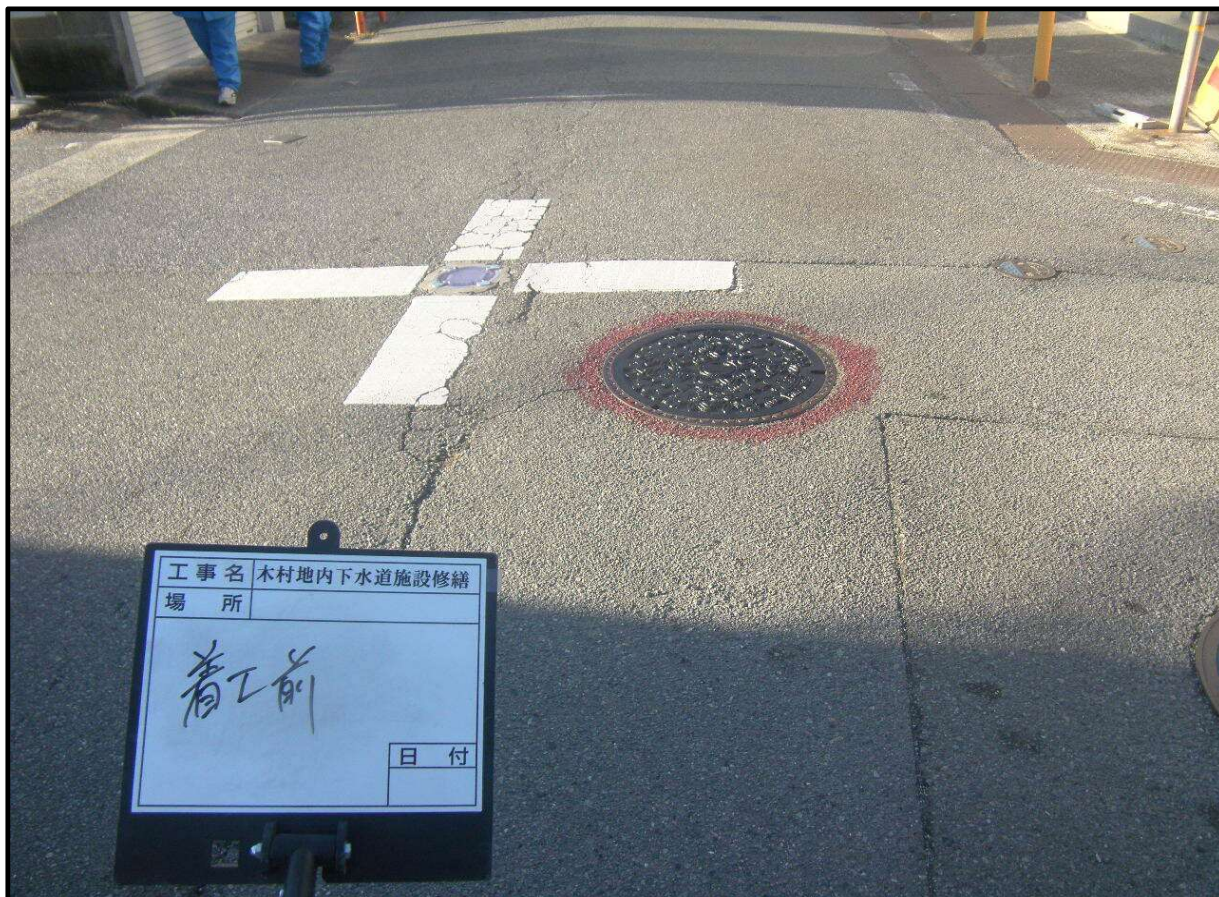
緊急修繕 着工前 (蓋のみ直ちに交換している)
