エコクリーンピアはりまにおける不燃・粗大処理施設（二次破碎機） の破損事案について

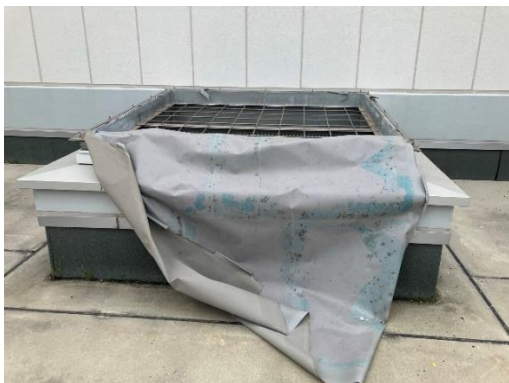
【爆風放散塔放散口シート】

- 1 発生日時 令和8年5月4日（月） 14時01分頃
- 2 発生場所 エコクリーンピアはりま不燃・粗大ごみ処理施設内
- 3 発生状況等 不燃・粗大ごみ処理施設中央制御室の運営事業者職員が異音とテレビモニター内の発光を確認すると同時に、警報が発報され、設備が緊急停止した。火の気がないこと、可燃性・引火性ガスが発生していないことを確認のうえ、現場確認を実施したところ、機械室には火の気がなく、爆風放散塔放散口シート破損を確認した。また、高砂市消防本部による現場確認を受け、火災認定しないとの口頭報告を受けた。
- 4 発生原因 粗大ごみに紛れ込んだ可燃性・引火性ガスに起因する物が爆発したものと推測される。
- 5 被害状況 人的被害：なし
物的被害：二次破碎機からつながる爆風放散塔放散口シート破損、防火ダンパ下部ダクト点検口留め金具破損

- 6 その他 当日〔5月4日（月）〕14時以降の運転は休止したものの、翌日から不燃・粗大ごみ収集分の受入を再開した。市民生活への影響はなし。
- 7 今後の対策 不燃・粗大施設における重機運転手の目視確認を強化。
2市2町において、ごみの分別の再周知を図る。
