# 文化財ニュース No. 38

## 西条古墳群の整備計画まとまる

# 野口廃寺第1次発掘調査終る

講堂跡、小堂宇跡、回廊跡を確認。創建は8世紀初頭。

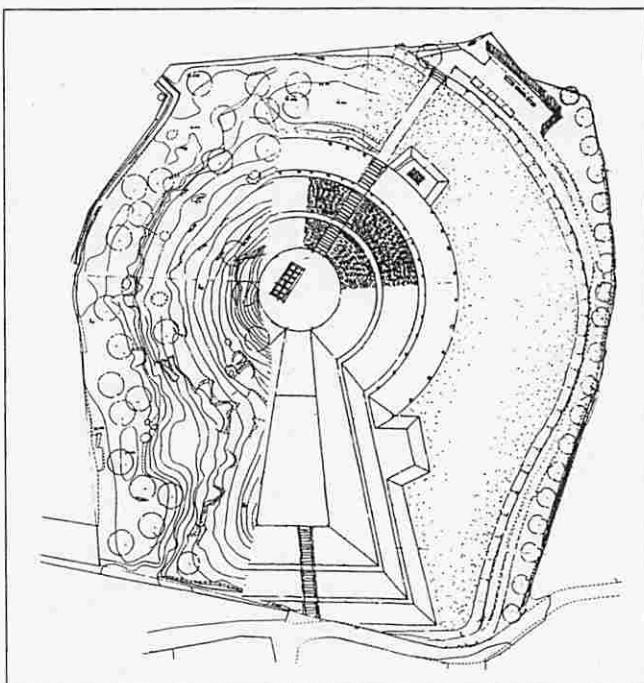
行者塚古墳整備イメージ図

平成6年度から9年度までの4カ年計画で、古墳群の全体像が理解できるように全体の模型の設置や歴史的臨場感が味わえるように実物の石室を展示します。6年度は整備のための基本的な計画を策定し、7年度は詳細な資料を得るために3基の古墳について発掘調査を行います。

そして8年度、9年度に国の補助を得て葺石や芝張りによる古墳の復元や植栽、さらに、3基の古墳を結ぶ散策道の整備を行い、市民が楽しみながら歴史学習ができるような公園にしたいと考えています。

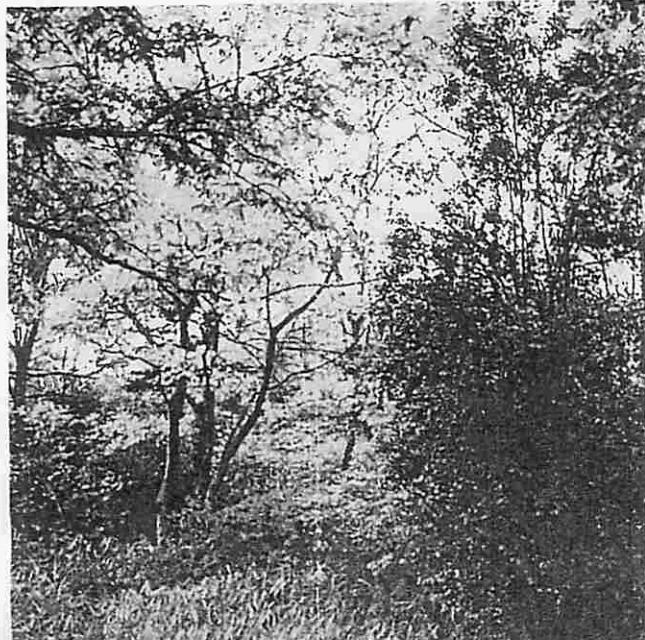
行者塚古墳の現況

西条山手から山手2丁目に位置し、古墳時代中期（5世紀）に築造された行者塚、人塚、尼塚の3基で形成されています。行者塚は、全長約110メートルの前方後円墳で、県下第5位の規模をもっています。尼塚は全長約40メートル、人塚は前方部を失っていますが、後円部の径は約50メートルで、両とも前方部の短い帆立貝式古墳です。

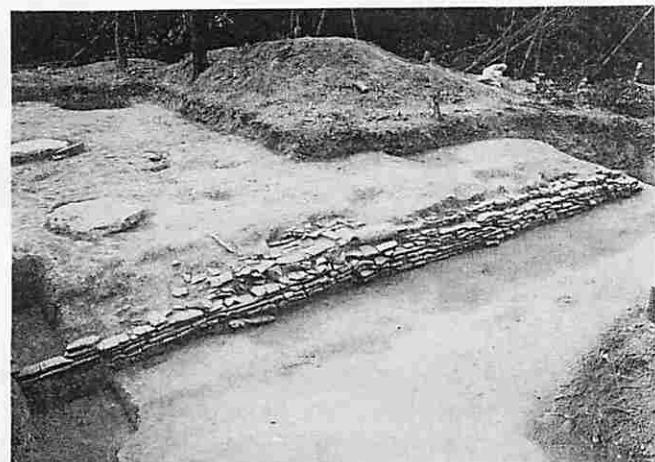
講堂跡北辺

東西約22メートル、南北約15メートルの規模をもつ基壇(建物を乗せるための土壇)が発掘されました。基壇の化粧は瓦積で、地覆石を置かず、直接地面から積み上げていました。また、基壇下には、幅50センチメートルの素掘りの雨落溝が巡っていました。

礎石は2個残されていました。いずれも竜山石製で、2.8メートルの間隔をおいて並んでいました。大きさは90センチメートル×70センチメートルと70センチメートル×50センチメートルです。この礎石の位置から建物を復元すると、東西が桁行で7間、南北が梁行で4間の建物であったと考えられます。

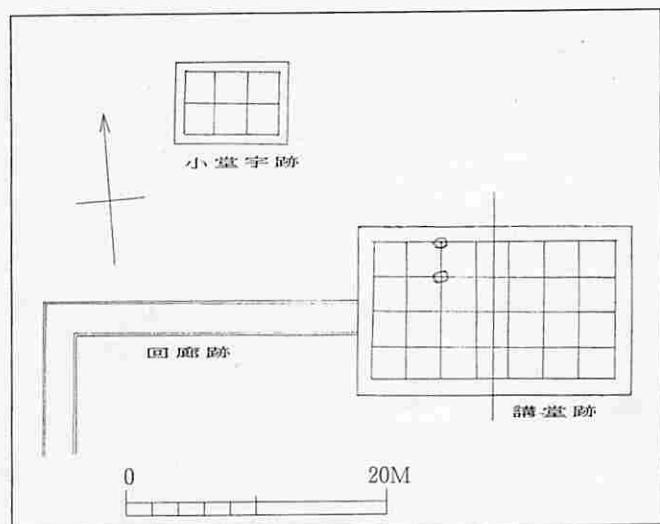
発掘調査図

本年度の調査は社殿周辺を中心に、7月18日から2ヶ月間実施され、社殿北側から講堂跡、小堂宇跡、社殿西側から回廊跡、推定塔跡を発見しました。

本年度の発掘調査では講堂跡、小堂宇跡、回廊跡や推定塔跡などの建物跡を確認しました。伽藍配置を特定するまでは至りませんでしたが、来年度の調査に向けて大きな成果を得たと言えます。また、建物跡のなかでも、「経蔵・宝蔵」と推定される小堂宇跡の発見は、市内の寺院遺跡では初めてのことです。

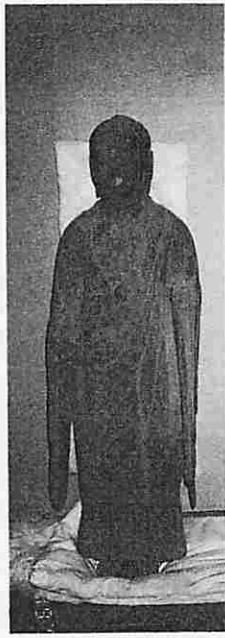
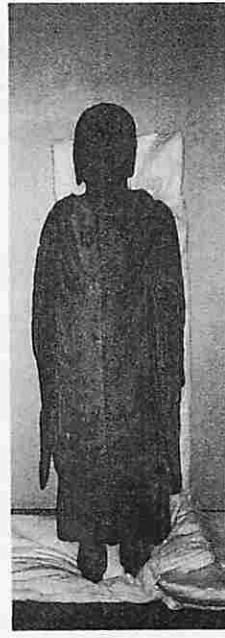
2. 地蔵菩薩立像（加古川町北在家鶴林寺）

一木造の立像で、背板を肩によせて当てている。衣文の彫線は摩滅によって失われており、左右とも手首より先、両足先は後補。宝珠、錫杖、台座、光背も後補である。

しかし、秀でた眉や高い鼻、引き締まった唇等、相貌は端正で、優美な姿態を保っている。平安時代後期の優れた作であると言うことができる。

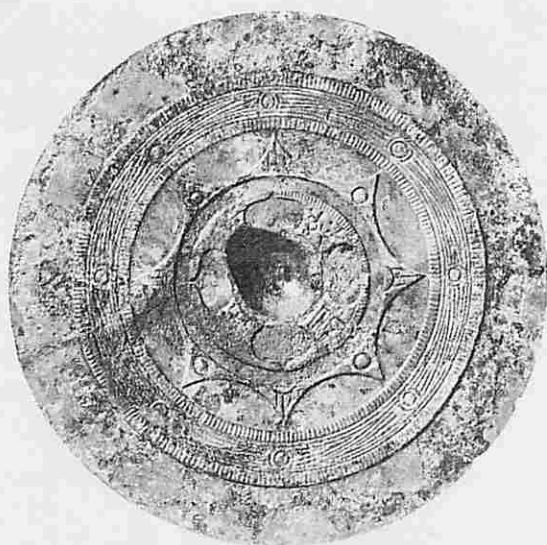
内行花文鏡

長慶寺山古墳は、上荘町薬栗に所在する全長34メートルの前方後円墳である。昭和30年に本格的な発掘調査が実施された。主体部は粘土椁（石室を設けず、木棺を粘土で覆う埋葬施設）で、副葬品としては内行花文鏡1、長刀1、短冊型鉄斧1、刀子2、手斧鉤2、鉄鎌24などが出土した。これらの出土品は、加古川の古墳文化の形成を考えるうえで貴重な資料である。
