# 文化財ニュース

No. 39

国指定史跡西条古墳群の行者塚古墳発掘調査

# 野口廃寺の第2次発掘調査

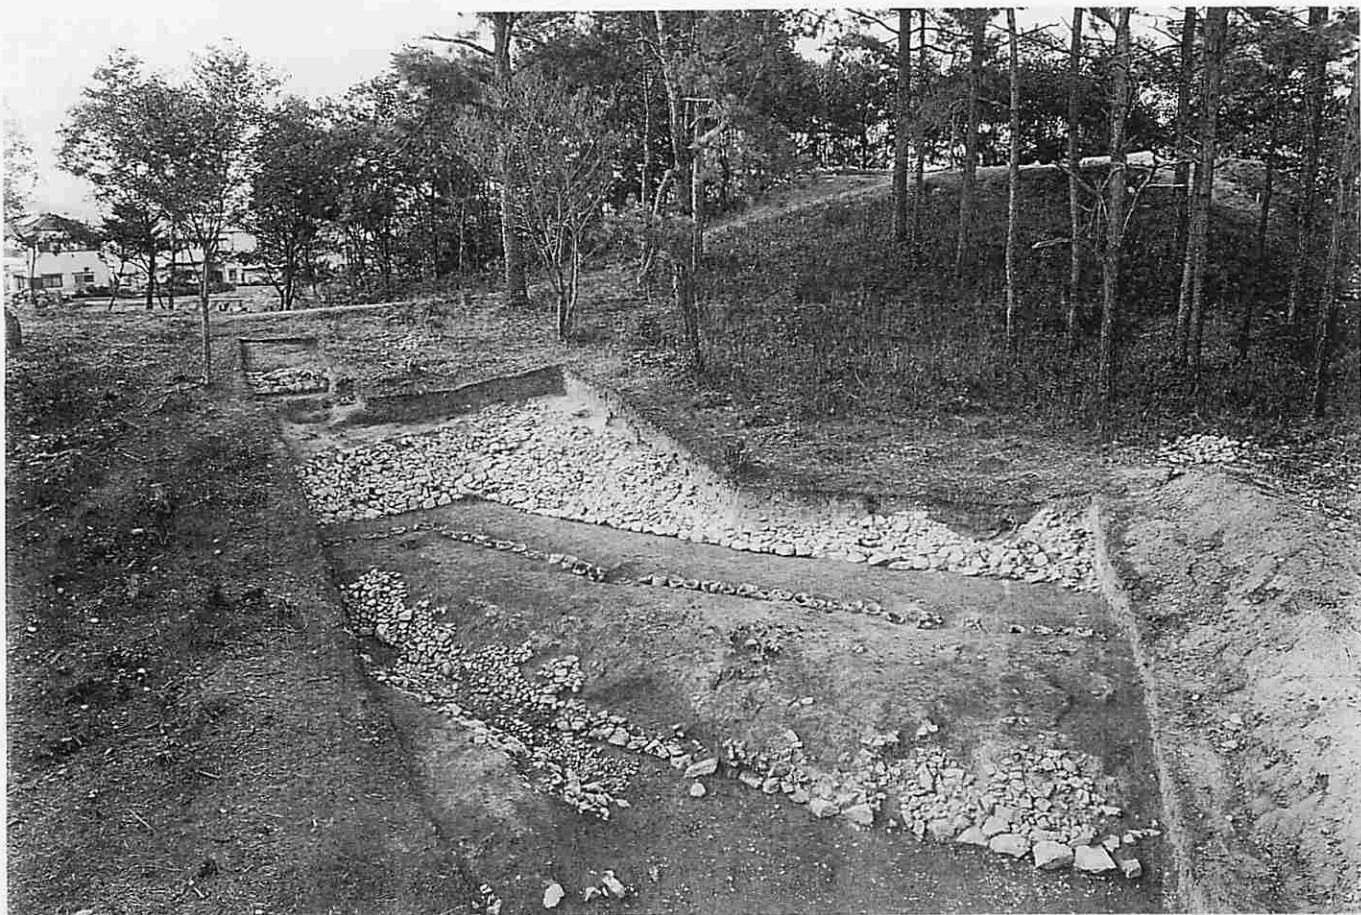
葺石と円筒埴輪が並ぶ後円部(右)と前方部(左)の間のくびれ部

行者塚古墳の墳丘は、北側が後円部、南側が前方部になっています。古墳の全長は約110メートル、後円部径は68メートルあります。墳丘の周りには周濠があり、前方部の東西両側に一つづつ、後円部の背後に二つの造り出し部があります。墳丘は3段に築かれており、それぞれの段の平坦面の幅は広く、そこには円筒埴輪が蜜に立て並べられていました。墳丘を覆っている葺石は、石英粗面岩（竜山石）と円礫が使われています。

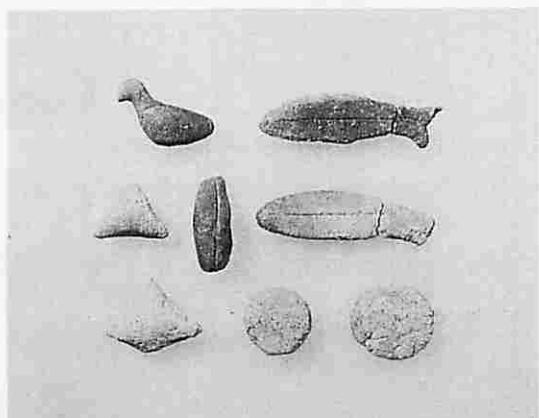
西側造り出し部から出土した魚(上右)・魚(下左)  
アケビ(中央)・饅頭(下右)・菱の実(下左)の土製品

今回の成果の中で特筆すべき点は、造り出し部の様子が明らかになったことです。全面的に調査した西側の造り出し部は、前方部の1~2段間のテラスは小円礫を葺いた小斜面によって区画し、後円部の裾との間に石敷きの空間を設け、圓形埴輪を置くといった新しい事実が知られました。造り出し部の上面には円筒埴輪が方形に立て並べられ、この埴輪列の中央には家形埴輪群が据えられ、その手前では土師器高壺や籠の目をつけた土器のほか、魚、鳥形の土製品およびアケビ、菱の実、餅などの形を模した土製供物が集中して出土しました。また、後円部北側の造り出し部からも祭りの跡が見つかっています。これらの場所は死者を偲ぶ祭りの情景を表しています。

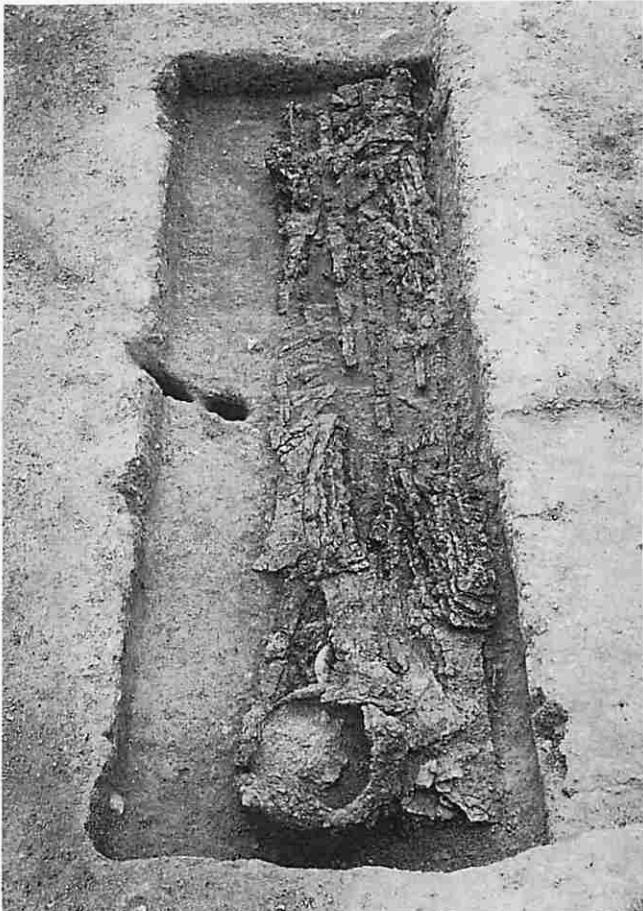
鉄製品を入れた西側副葬品庫

後円部の墳頂では、東西約7メートル、南北約10メートルの墓壇（埋葬施設を納める墓穴）があります。その中央からやや西側に寄って、龍文の帶金具一式、馬具の轡3組、鋳造鉄斧3、筒状青銅製品6などが、木箱に入れられた形でまとめて出土した。また、墓壇の西端近くからは、やはり長辺150センチメートル、短辺45センチメートルの長方形の木箱に入れられたと考えられる金属製品の一群が出土しました。ここからは鉄製容器や、束になった鉄ティ、刀剣類、鉄鎌、鉄製鍬鋤先、鉄製穂摘具、金床の農・工具類のほか巴形銅器が納められていました。この二つの副葬品庫は、棺を納めたのち、墓壇を埋める途中で置かれたと考えられます。

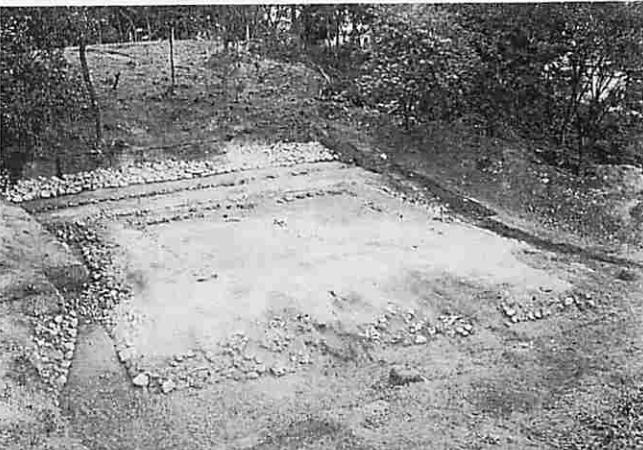
全体を調査した西側造り出し部

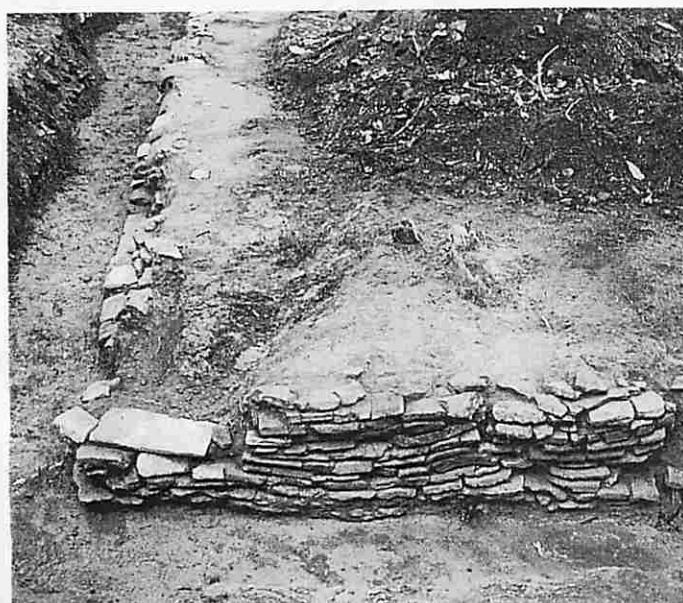
塔跡瓦積基壇南辺

塔跡は、一辺約11メートルの正方形の基壇をもち、四辺とも瓦積の基壇化粧を施していました。

瓦積は地覆石を置かず直接地面から積み上げていました。

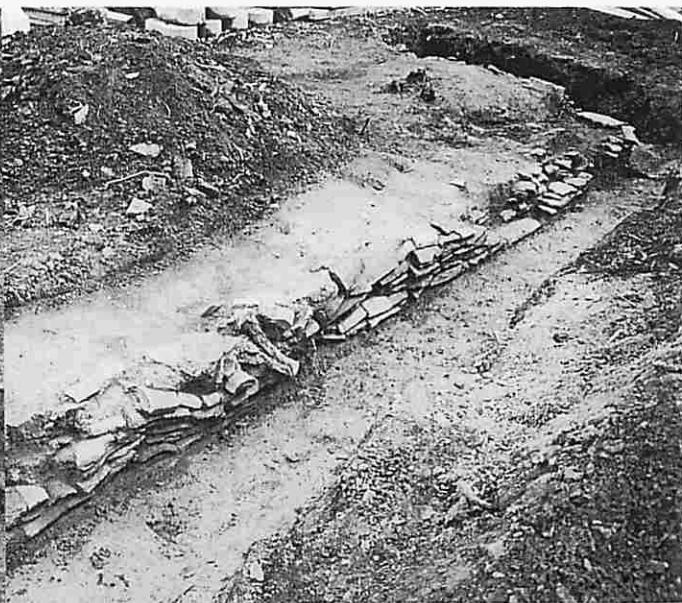
塔跡瓦積基壇西辺

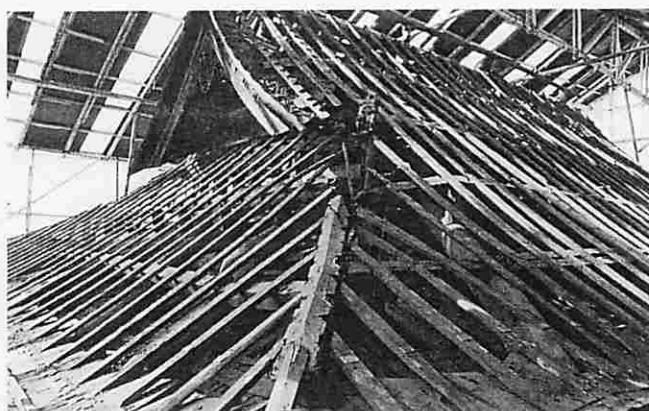
修理工事中の仁王門

しかし、震災により北東屋根が崩れ建物が傾いたため、平成7年度から保存のための解体修理を開始しました。修理は屋根瓦や木組みを調査しながらはずし、痛んだ部分を補修した後、組み立てます。工事は平成9年度に完成し、再び元の姿を見ることができます。

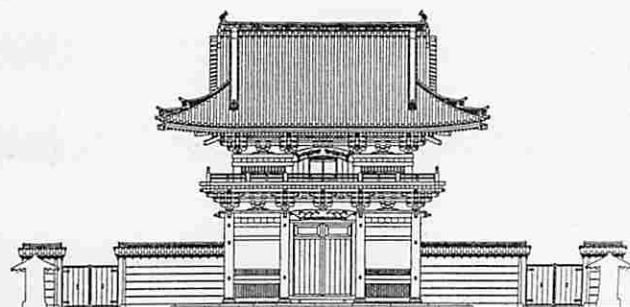
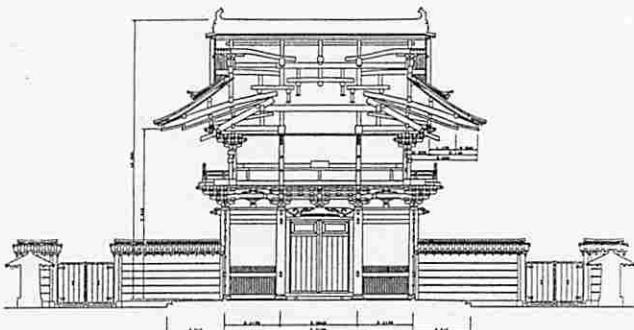
仁王門の正面(左)・断面(右)図

県指定仁王門は、入母屋造瓦葺の三間一戸の楼門です。建物の縁下の渦を彫った木鼻や上下階に二ツ斗暮股の形式から、室町時代に国宝本堂にならって建立されたと考えられます。そして、平成4年3月23日に県指定重要文化財に指定されました。建物は、江戸時代末期の文化12年（1815）に修理が施されて以来、約200年間鶴林寺の山門として整然とした姿を伝えてきました。
