# 文化財ニュース

No. 42

## 本岡家住宅(県指定文化財)を移築

### 八幡町から少年自然の家へ

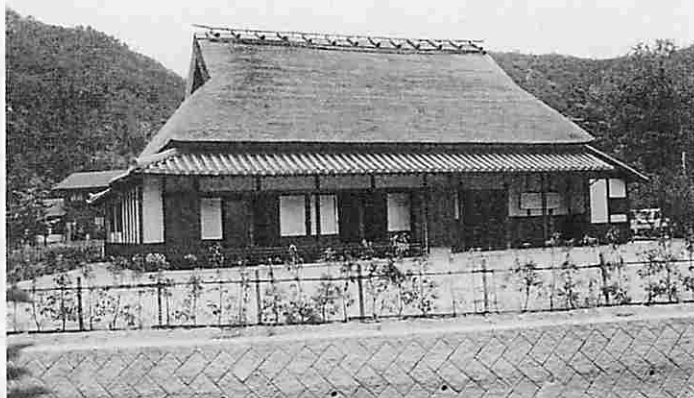
写真上||復元なった本岡家住宅。中||土間から見た「寄り付きの間」。下||水難救助の「水防飛来船」。

◆  
 本岡家住宅は、棟札の記述により元禄7年(1694年)、本岡嘉平治の時に船町の大工八左衛門が建築したことが明らかな大型の民家です。

4間に2間加えた6部屋と大きくなっていることや、建物の土間は広く作られています。これは代々庄屋を務めてきた本岡家の歴史を物語っています。また居室内部の壁は二段の貫(ぬき)を見せており、元禄時代の粋を表現しています。

奥の間は最上の間として、この部屋だけに畳が敷かれていました。また床が2つ、同じ形で並んでいます。仏壇は、解体調査した結果、中納戸に突き出し北から南を向くように作られていたことが分かりました。これは他の元禄期の民家にも見ることができます。そして神の間に小さな縁台が付くなどの特徴があります。

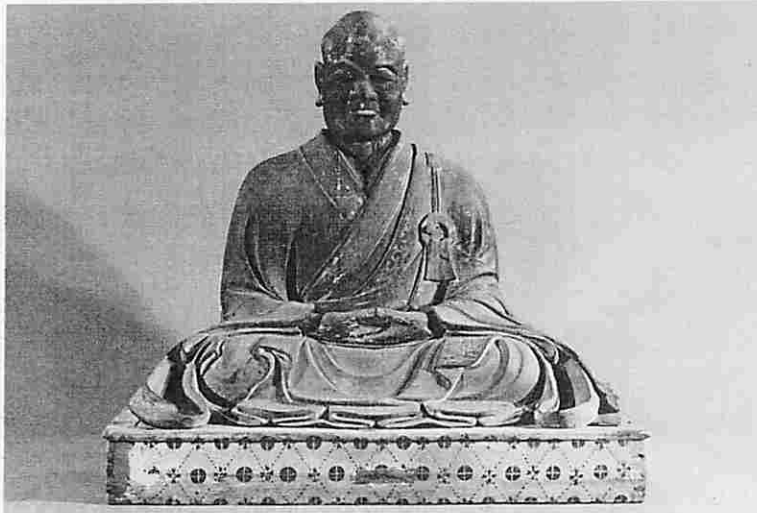
勸進帳からは、文明18年(1486年)に勸進が始まり、天文3年(1534年)に完成したことが分かり、勸進の完成までの過程が推し量れる数少ない例で、行基の一異形像としても貴重です。(写真左=行基菩薩坐像。右=行基像の頭部からみつかった勸進帳)

同坐像は阪神淡路大震災後の調査で像の首が外れており、頭部内から勸進帳と墨書が見つかりました。

像は法衣の上から袈裟(けさ)を掛けて畳の上で結跏趺坐(けっかふざ)し、腹前で禪定印を結んでいます。ヒノキ材、寄せ木造、玉眼嵌入(ぎょくがんかんにゅう)、彩色仕上げで、四材矧です。

特徴としては、頭骨が出ており、目鼻は大振り、耳をとがらせ脛(まぶた)の下や唇の下を深く彫り込んだ個性的な彫刻です。

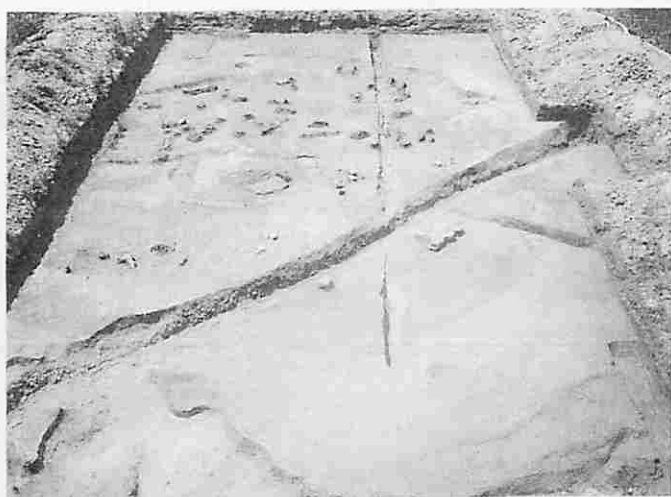
写真左上=弥生時代後期の大型竪穴住居跡。  
 右上=奈良時代の掘立柱建物跡柱穴。  
 右下=古墳時代の溝と土壘。

面の形は隅円六角形を呈していました。また、ベッド状遺構と呼ばれる高床部を周囲に巡らせていました。支柱穴は4本発見されましたが、全体では6本になると考えられます。そして、住居跡中央部からは周囲に低い土手を巡らせた炉の跡が発見されました。内部からは焼け土などが出土しました。床面上には全体的焼けた木材が多く散乱しており、いわゆる火災住居跡と考えられました。

調査は2×2メートルの試掘坑を35か所設定して行いました。その結果、弥生時代の直径約10.5メートルの大型竪穴住居跡と奈良時代の掘立柱建物跡の柱穴、古墳時代の土壘や溝などが発見されました。
