エコクリーンピアはりまでの火災事故について

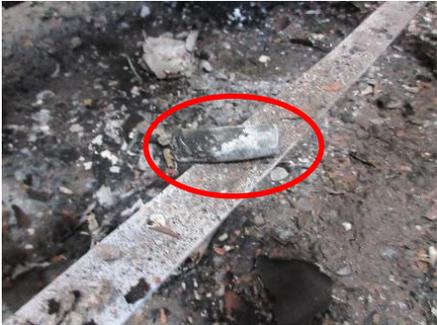
- 発生日時 令和6年11月12日（火） 時刻不明
- 発生場所 高砂市梅井6丁目1番1号
エコクリーンピアはりま不燃・粗大ごみ処理施設内
- 発生状況 破砕処理終了後、運営事業者職員が破砕機室内に入室した際、焦げた匂いを感じ、燃え殻を発見したことから消防署等に連絡し、現場検証を受けたところ、火災と認定された。
(時系列)
午前11時35分 運営事業者職員が燃え殻を発見
午前12時05分 消防署へ連絡
午前12時15分 消防署等による現場検証
午前13時40分 消防署等退場
- 火災発生原因 燃え殻からリチウム電池が見つかり、これが火災の原因と推測される。

- 被害状況 二次破砕機異物排出シュートの塗装のはがれ
- その他 操業に問題はなく、当日のごみ収集分の受入についても大きな支障はないことから、市民生活に影響はなかった。

発火源と思われるリチウム電池
